昌图县雄鹰水刷石有限公司
矿山地质环境保护与土地复垦方案

昌图县雄鹰水刷石有限公司
2022年11月

矿山地质环境保护与土地复垦方案

编制单位：铁岭鑫川地质勘查工程设计有限公司

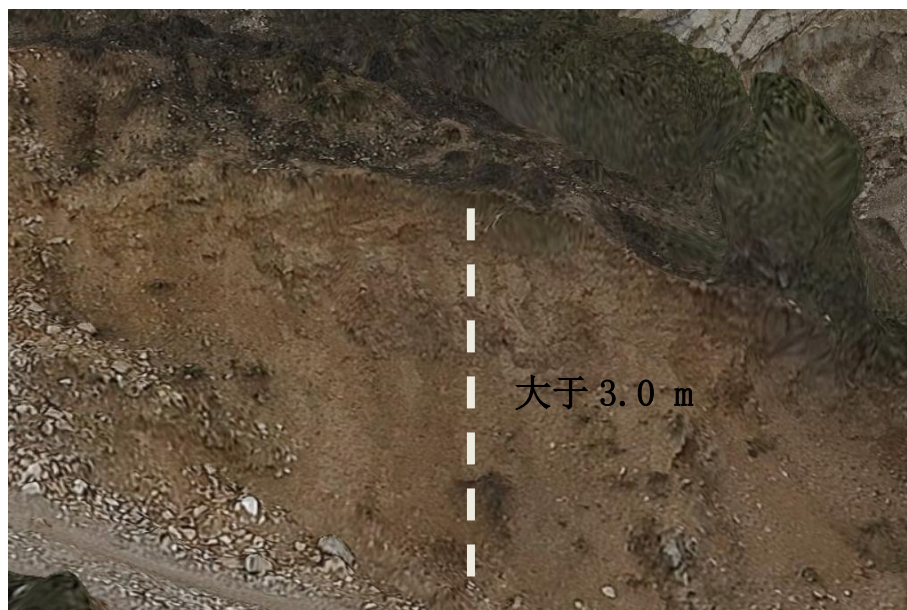
图 2-3 矿区土壤剖面图

矿区所在地区土壤类型主要为棕壤，土壤类别为 II 类，由于风化、淋溶，有明显的淀积层，表层为粒状结构，犁底为片状结构，下部为块状结构，上覆土层厚度一般为 0.3m-3.5m。土壤肥力从上向下递减。土壤有机质含量平均约 1-2%，PH 值 6.5-7.0，显微酸性。

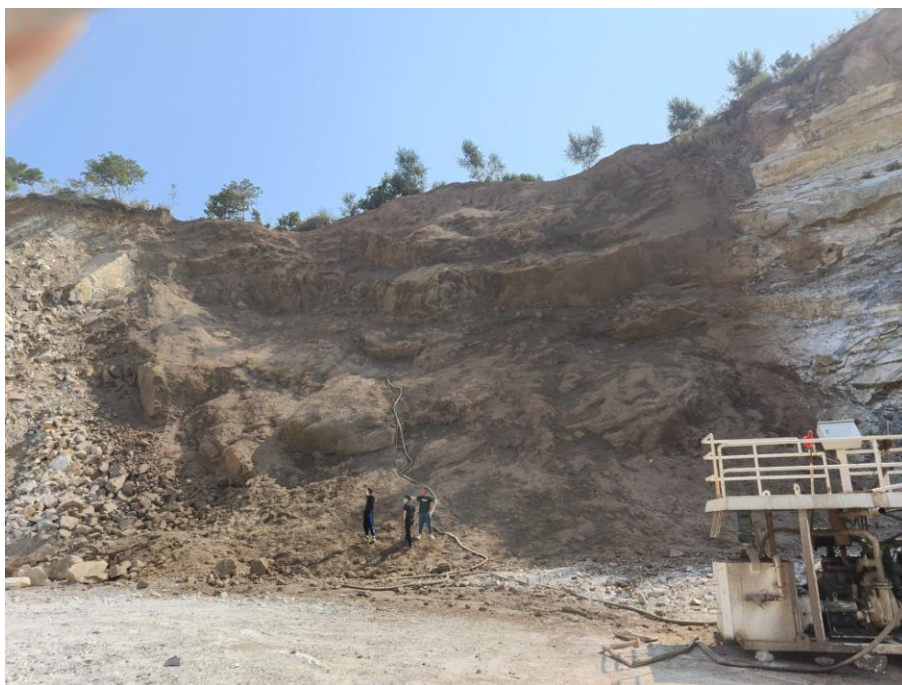
图 3-1 采场边坡照片

矿山各个采区采矿形成的部分边坡较陡，坡上岩石裸露，临空面较高，现状下未发生过较大规模的崩塌、滑坡等地质灾害，边坡偶有小规模的崩塌滑坡发生，但影响程度较轻。

依据《编制规范》附表 E 矿山地质环境影响程度分级表，经现状评估综合确定地质灾害影响和破坏程度“较轻”。

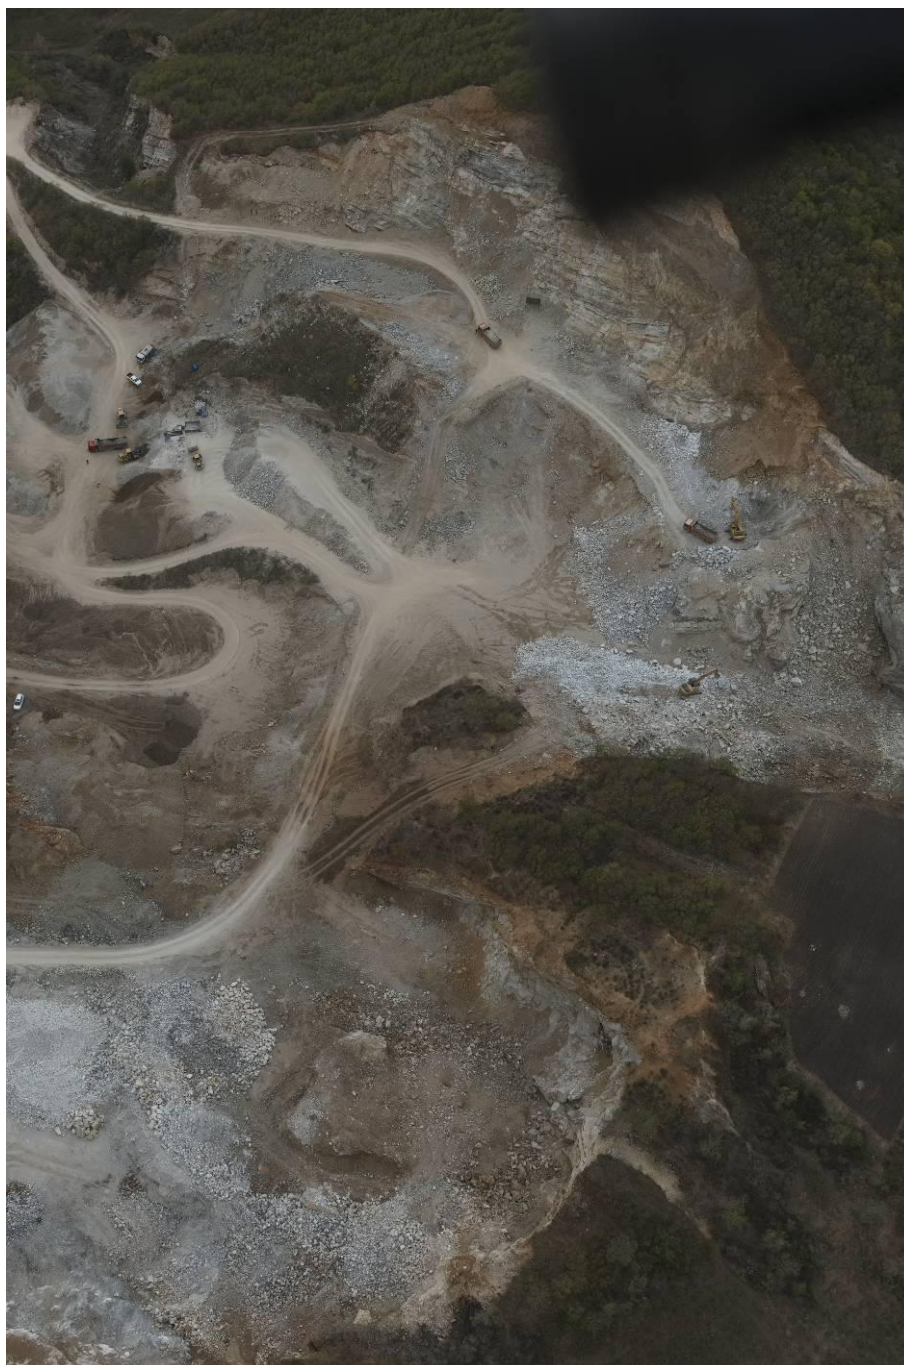
图 3-3 一、二采区采场

现状条件下露天采场总挖损面积 6.06hm²。损毁土地类型为乔木林地、其他林地、采矿用地和农村道路，土地权属为泉头镇农林村，见图 3-3。

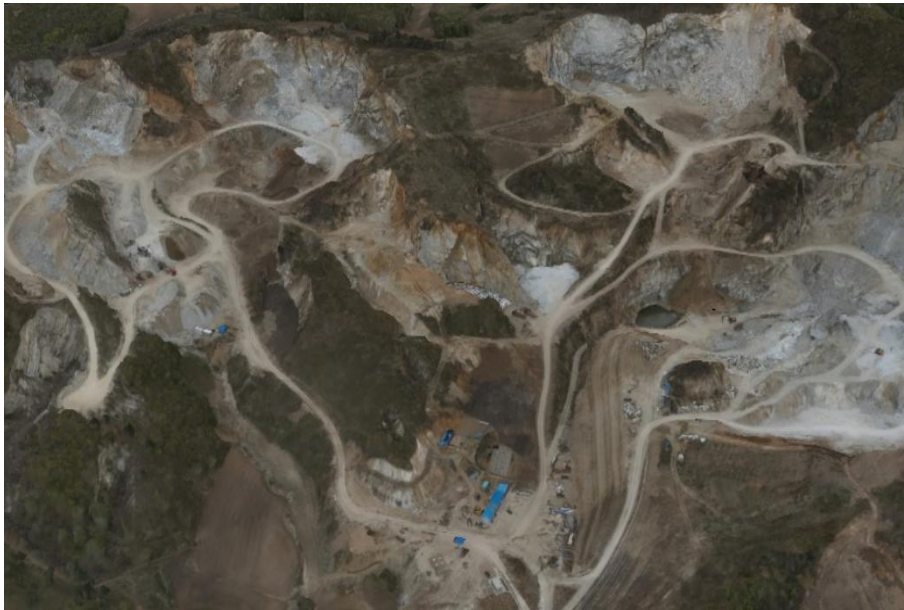
图 3-6 矿区道路

现场调查区内主要运输道路主要有 4 条，一二采区运输道路位于其采场西侧，长约 1km，三四采区运输道路位于其采场中北部，长约 1km，土地类型为采矿用地和农村道路，矿山西侧中部有一处混凝土结构的房屋及临时场地，土地类型为采矿用地，运输道路为岩土混合质及水泥路面，现状条件下运输道路及办公生活区压占面积 1.65hm^2 ，损毁土地类型为采矿用地和农村道路，土地权属为泉头镇农林村，见图 3-6。

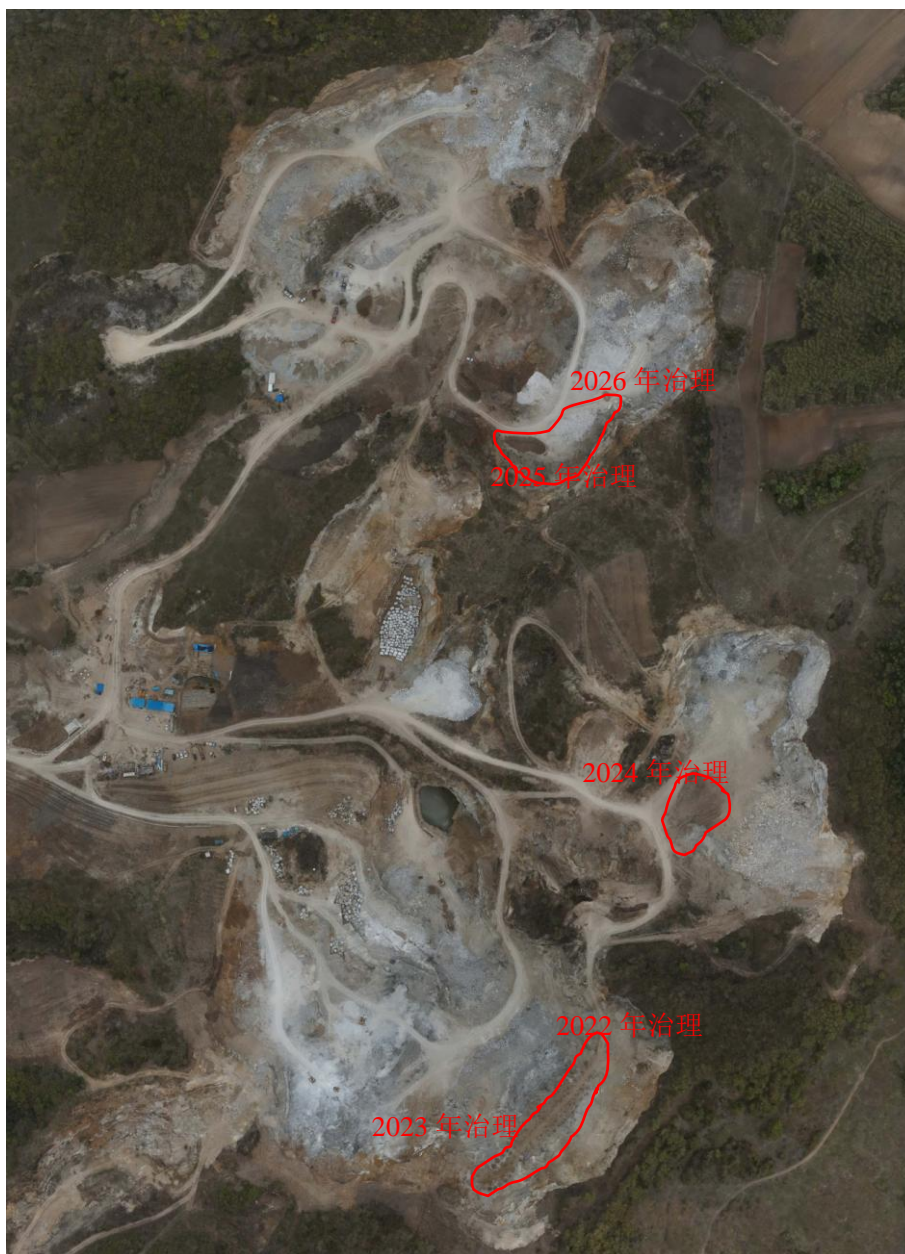
图 6-1 复垦区位置航飞影像图

由于前期矿山采矿活动造成了土地损毁，调查发现现状区内可实施复垦的区域有限，结合矿山的实际情况，利用航飞等影像资料对矿山近期进行土地复垦工作安排，复垦区范围及拐点坐标、工作计划见表 6-2、表 6-3，复垦位置航飞图见图 6-1。
