辽宁恒瑞矿业有限公司
矿山地质环境保护与土地复垦方案

矿山地质环境保护与土地复垦方案

编制单位：辽宁省有色地质一〇六队有限责任公司

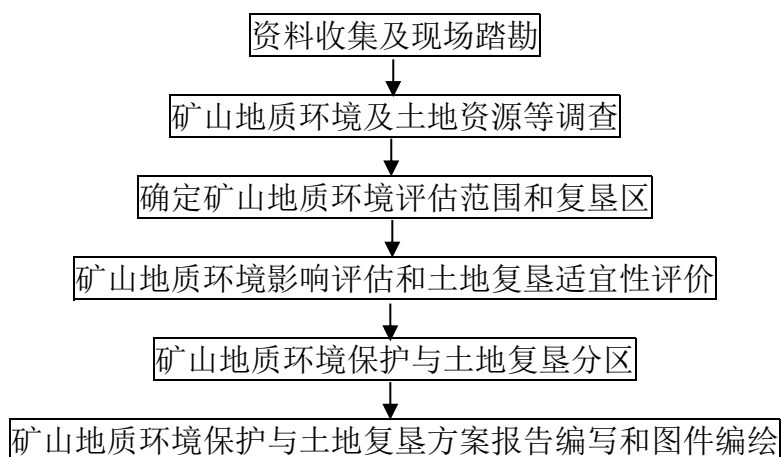
图 0-1 工作程序图

我公司接受委托后，即组成项目工作组收集了与编制方案有关的储量核实报告、开发利用方案等相关技术文件，然后对矿区及周边地区开展了地质环境调查工作，主要调查了矿区内的地形地貌、地层岩性与地质构造及土地利用类型、土壤及植被类型；水文地质条件、工程地质条件、矿体地质特征和人类工程活动情况等，并定量的走访了当地群众，收集了当地群众对该矿环境恢复治理与土地复垦工作的意见和建议。详见图 0-1。

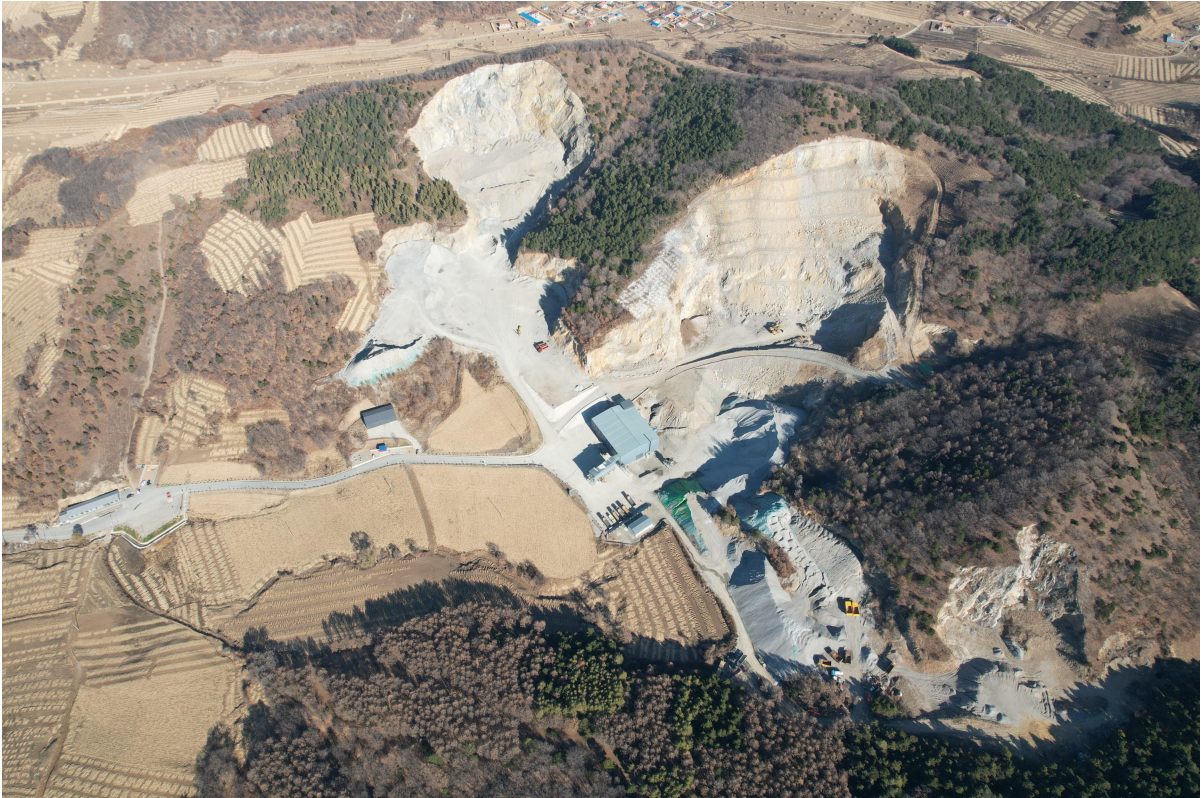
图 2-1 项目区地形地貌

矿区属低山丘陵地貌，最高海拔+365m，最低海拔+250m，相对高差115m，地形坡度10~15°，地势起伏不大，由于近年来采矿工程活动，局部形成陡坎。

综上，矿区地貌类型**单一**，地形条件**简单**。

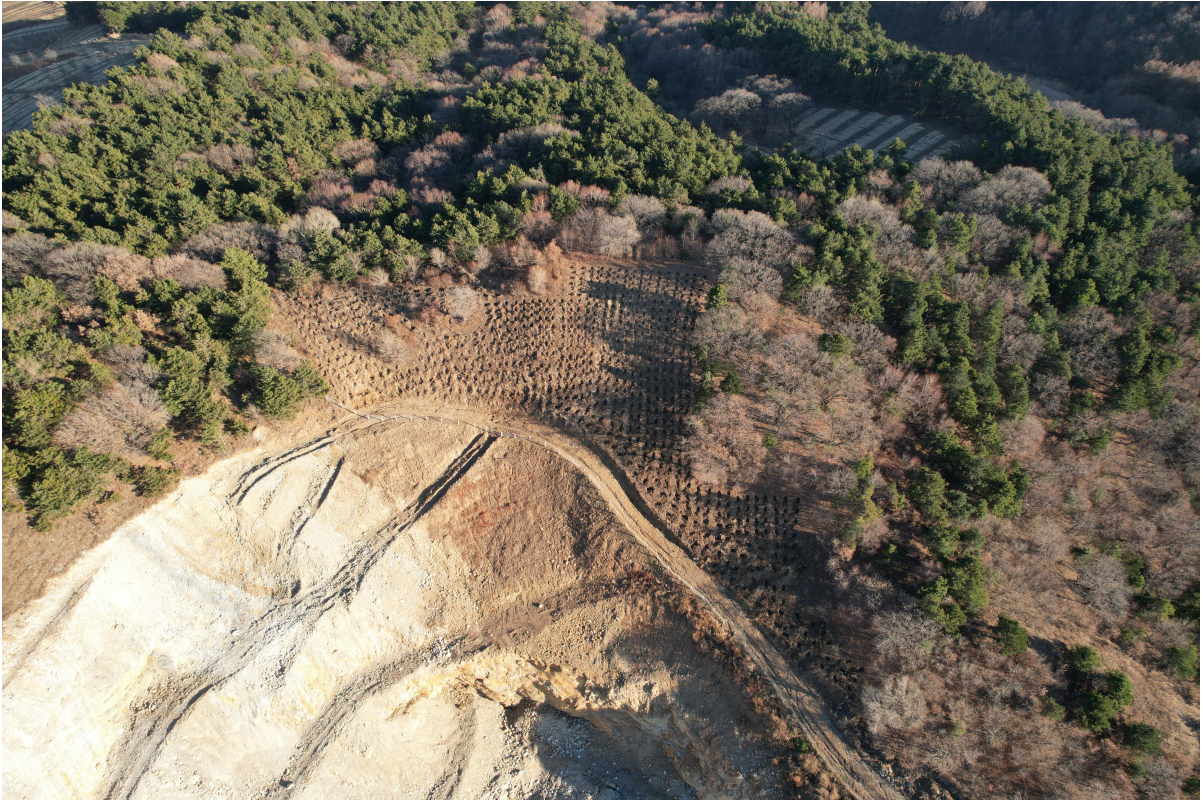
图 2-2 项目区植被

矿区处于低山山区，地表植被较发育，多为柞树、榛子树等灌木杂林。植被覆盖率大于 60%。

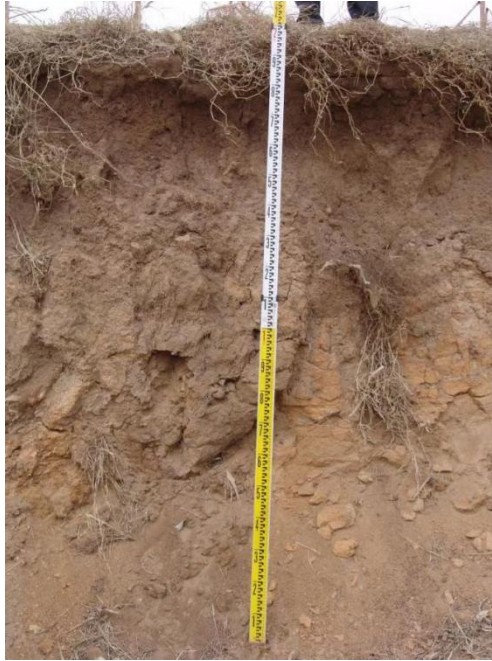
图 2-3 项目区土壤

项目所在地区土壤类型主要为棕壤，土壤类别为II类土，矿体上覆土层较薄，厚一般为 0.1~0.3m，最大厚度可达到 0.5m。山脚下，土层较厚，坡顶土层薄。土壤肥力中等。土壤有机质含量 1.0~1.2%；全氮和速效钾含量中等偏下，全氮含量平均约 0.1%；速效钾含量平均约 80.56mg/kg；有效磷含量稍丰，有效磷含量平均约 22.76mg/kg。有效锌含量中等，有效铁、锰、铜硫含量丰富，显微酸性。

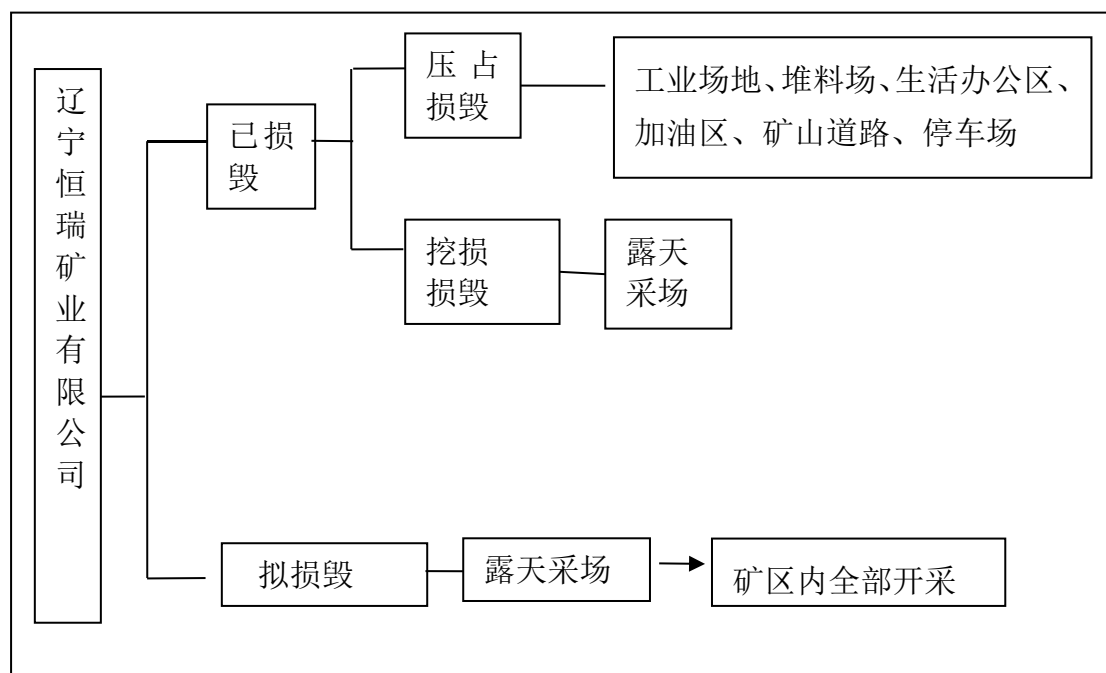
图 3-1 土地损毁环节与时序图

该矿是已建矿山，生产系统早已形成。在前期的生产过程中已经形成了露天采场、表土场、堆料场、办公区和临时场地等土地损毁单元类型，未来设计充分利用现有工程，开采矿区境界内的矿石。矿区土地损毁环节与时序见图 3-2。

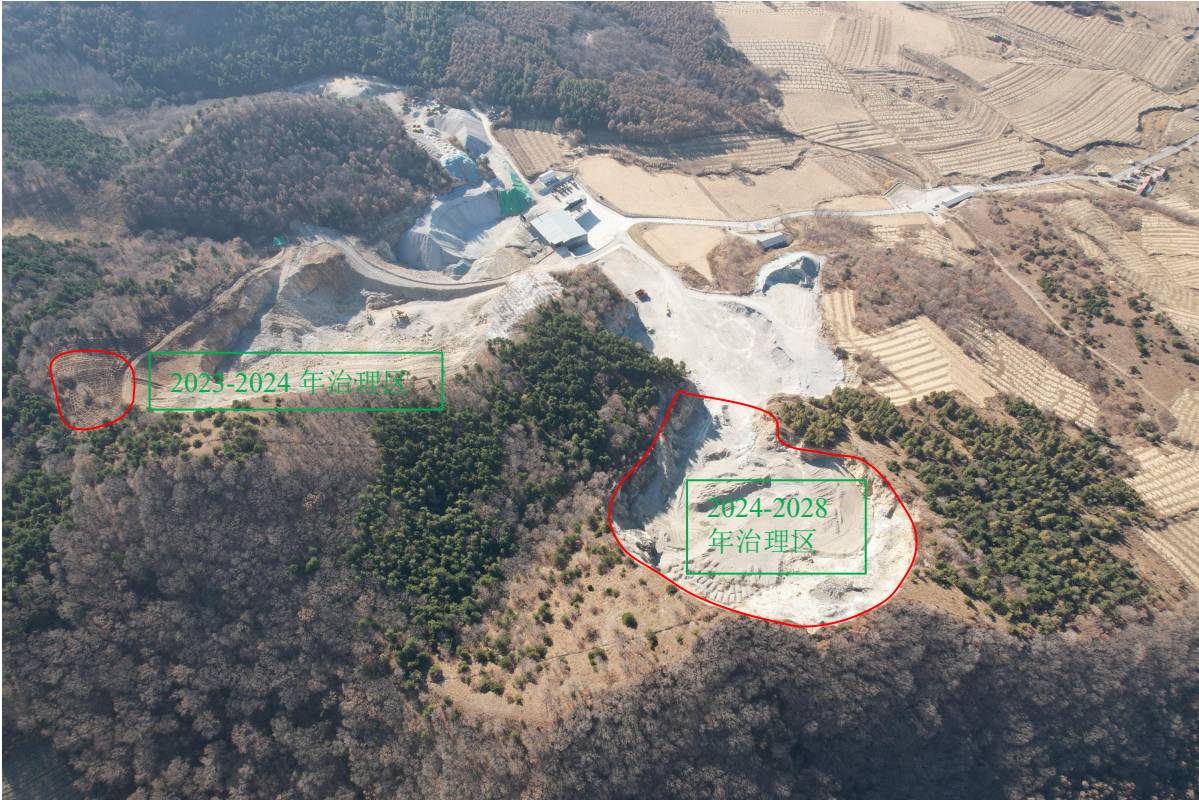
图 6-1 土地复垦年度治理计划平面示意图

2028年3月-2029年2月：对露天采场、工业场地、堆料场、停车场、生活办公区、加油区等所有损毁单元进行全面复垦，同时进行复垦植被监测管护工作。
