铁岭县鸿泰矿业有限公司
矿山地质环境保护与土地复垦方案

矿山地质环境保护与土地复垦方案

编制单位：辽宁省第九地质大队有限责任公司

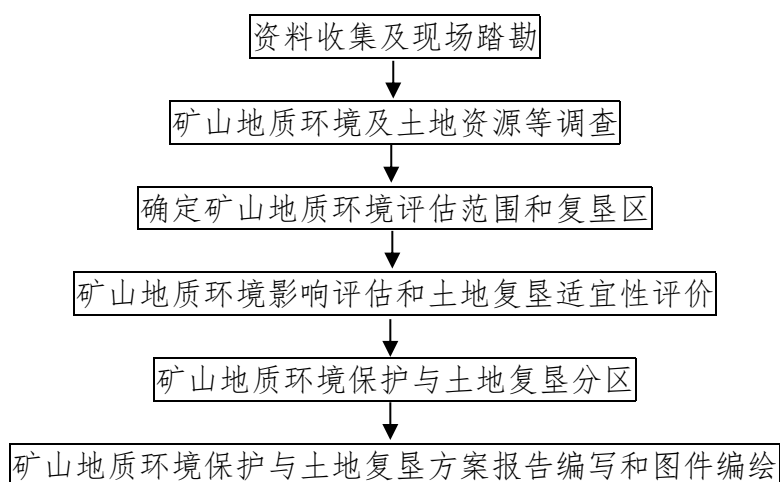
图 0-1 工作程序图

我公司接受委托后，即组成项目工作组收集了与编制方案有关的储量核实报告、开发利用方案等相关技术文件，然后对矿区及周边地区开展了地质环境调查工作，主要调查了矿区内的地形地貌、地层岩性与地质构造及土地利用类型、土壤及植被类型；水文地质条件、工程地质条件、矿体地质特征和人类工程活动情况等，并定量的走访了当地群众，收集了当地群众对该矿环境恢复治理与土地复垦工作的意见和建议。详见图 0-1。

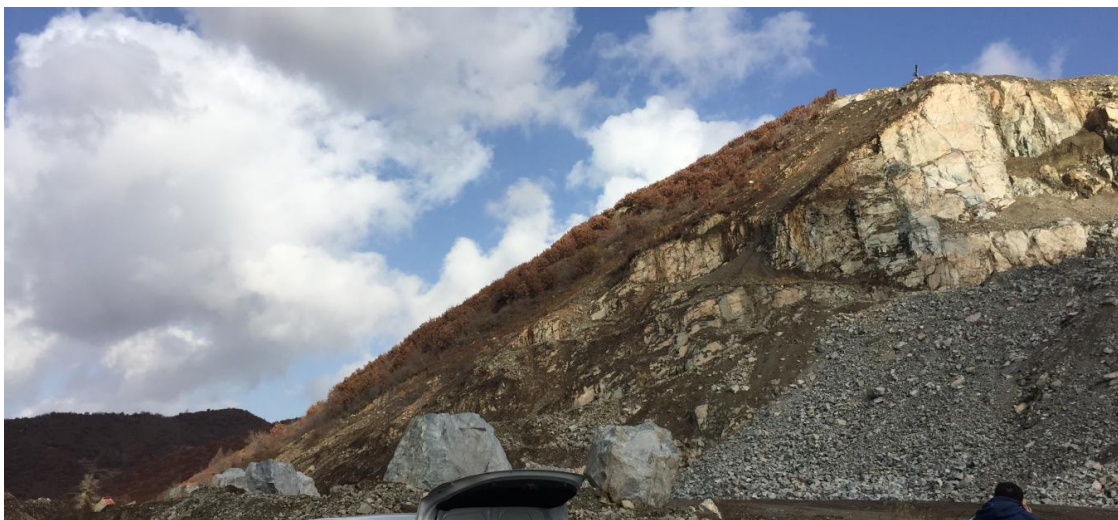
图 2-1 项目区地形地貌

矿区山脉系长白山脉吉林哈达岭的西延部分，属低山丘陵地貌，区内海拔 150-288.90m，地势起伏较大，最大高差约 138.90m，地形坡度 33—35°，地势起伏不大，相对高差较小。丘坡冲沟不发育，残坡积物厚度 0.5~2.0m，为构造剥蚀地形，由于采矿活动，矿区范围内已形成采场，基岩裸露，山坡坡面完整性差。

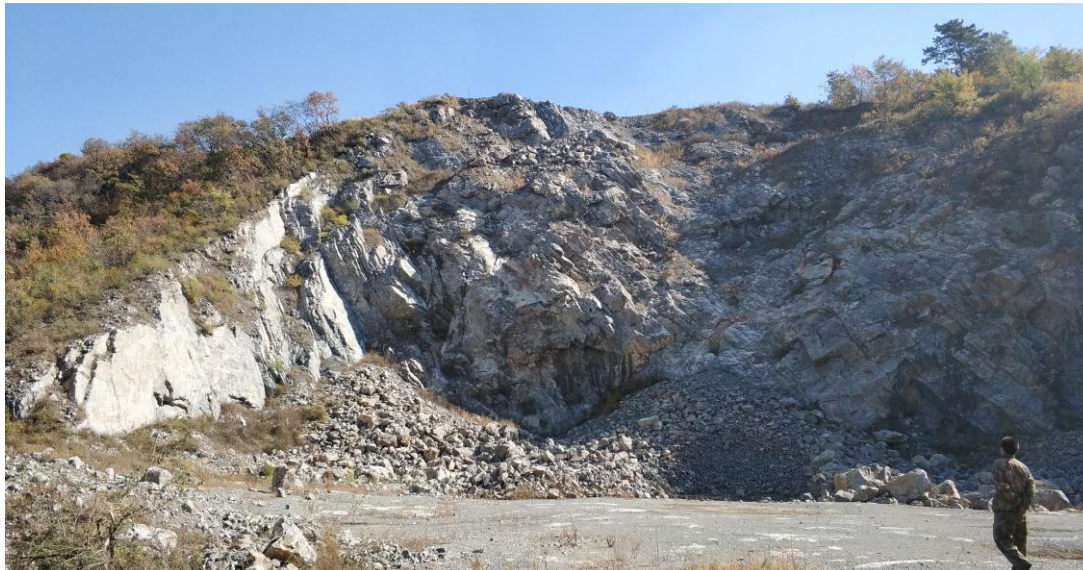
图 2-3 治理区植物图

矿区林草茂密，植被覆盖率大约百分之五十。原生及人工树种有油松、落叶松和柞树、刺槐、山榆等；其他有胡枝子、水蜡、酸枣、荆条等；草本植物有黄陂草、野谷草、羊草、萎陵菜、多叶隐紫草等。

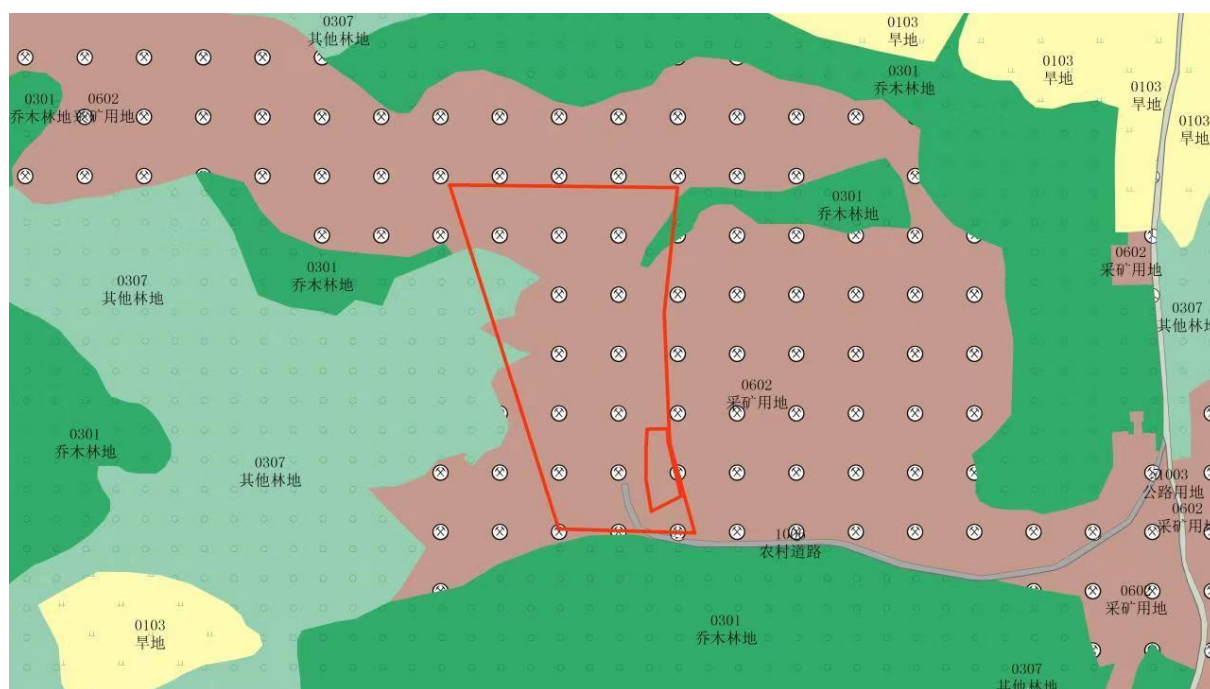
图 2-6 土地利用现状示意图

矿区现状及其预测损毁影响范围总面积 4.2598hm²，区内没有基本农田保护区，其中损毁旱地 0.1627hm²，占总面积 3.82%；损毁乔木林地 0.2115hm²，占总面积 4.96%；损毁其他林地 1.1608hm²，占总面积 3.77%；损毁采矿用地 3.7048hm²，占总面积 86.98%；损毁农村道路 0.0200hm²，占总面积 0.47%；项目区土地利用现状详见表 2-2 和土地利用现状示意图，图 2-5。

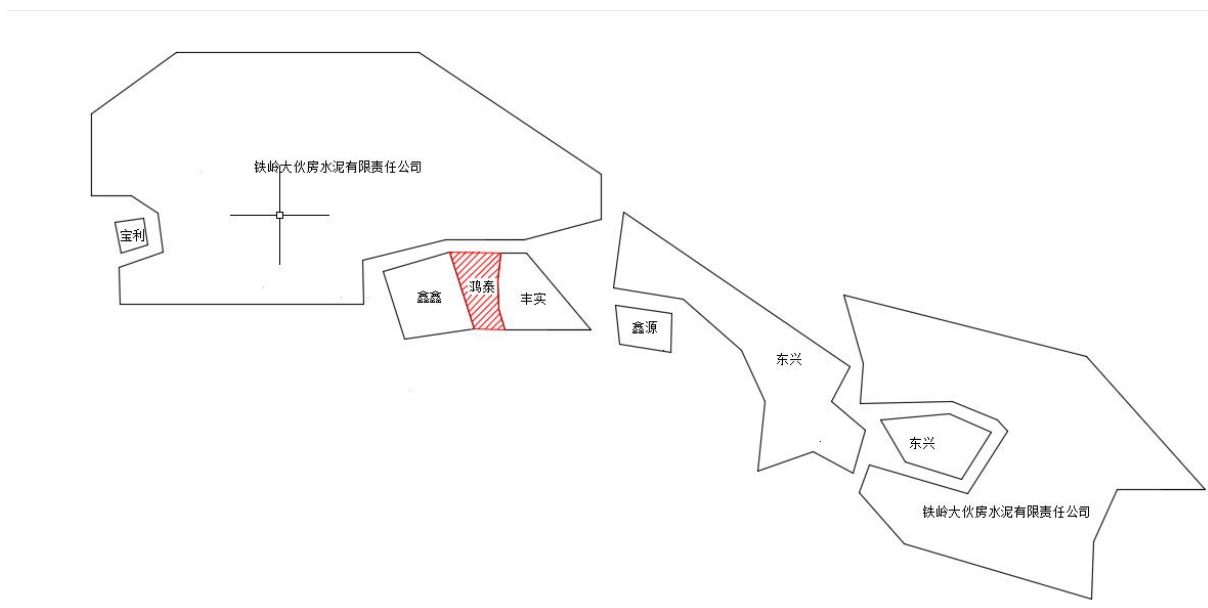
图 2-7 矿山周边矿权情况示意图

矿山周边采矿权主要有位于矿区东南直线距离 2km 范围内有 7 家采矿权（详见图 2-7）

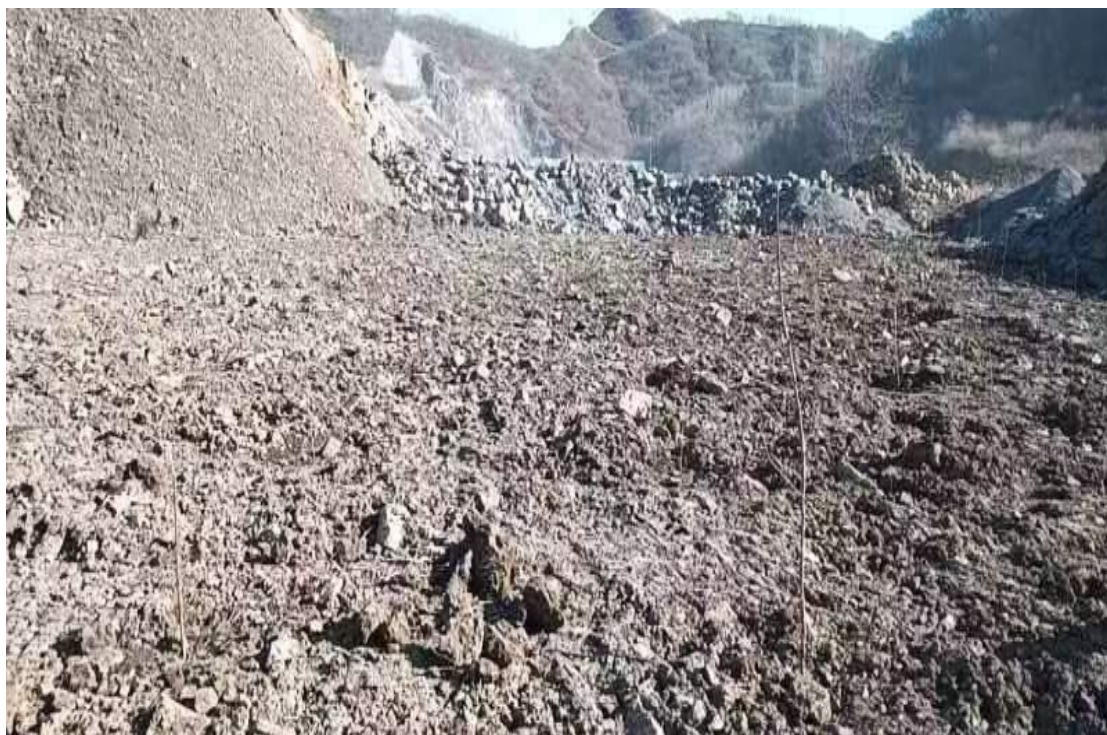
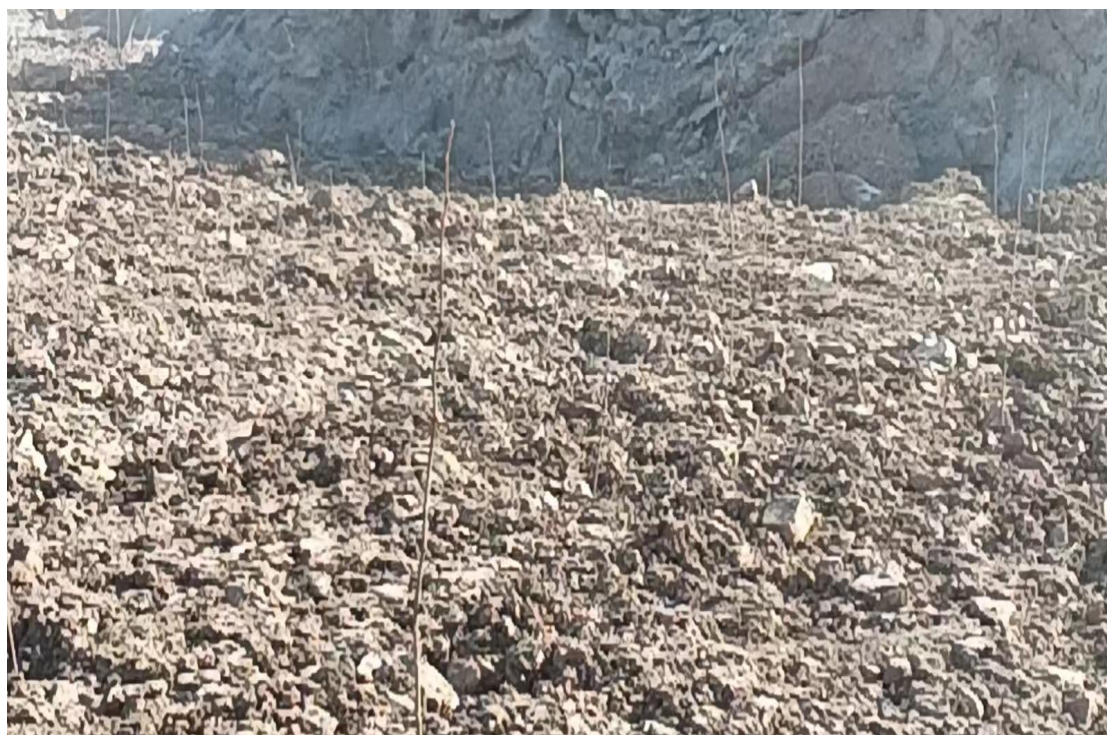
图 2-8 栽植刺槐区域

表 2-52022 年治理工程完成工作量统计表

编号	项目名称	单位	工程量	备注
一	场地平整工程			
1	场地平整	1000m ²	1.093	
2	客土工程	m ³	656	
二	植被工程			
1	栽植刺槐	100 株	4.86

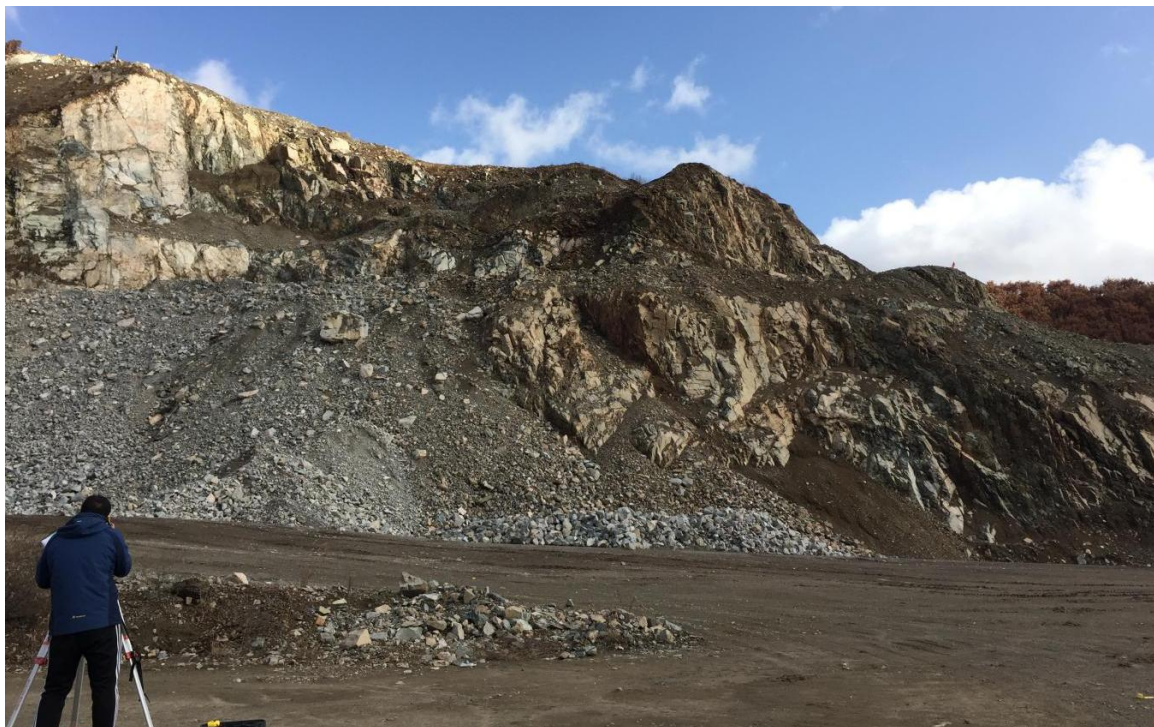
图 3-1 矿山部分边坡照片

矿山前期已进行露天开采，现场调查矿山地质灾害不发育，主要是坡顶的碎石沿边坡崩塌、滑坡至坡底或开采的碎石零散堆放，崩塌、滑坡规模较小，一般不超过 15-26m³，形成原因主要为坡顶碎石、松散岩块受机械振动发生岩石结构面失稳而下滑，其危险性小（依据《地质灾害危险性评估规范》（DZ/T0286-2015）表 3-7~表 3-8），造成人员伤亡和经济损失的可能性小，影响程度较轻。

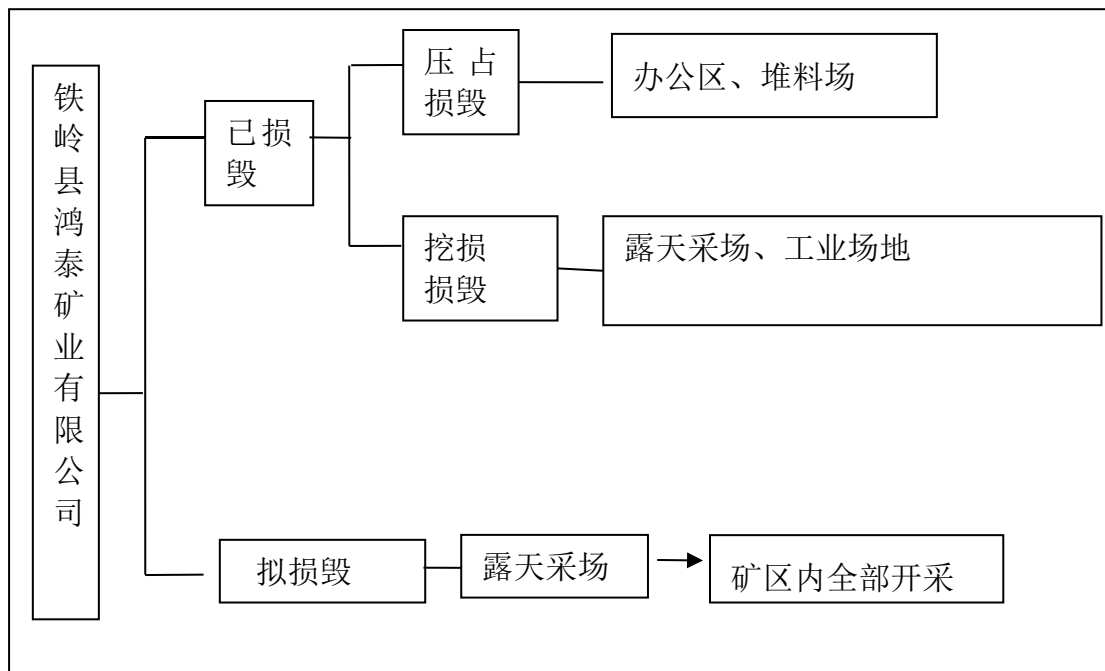
图 3-2 土地损毁环节与时序图

天采场和办公区等土地损毁单元类型，未来设计充分利用现有工程，开采矿区境界内的矿石。矿区土地损毁环节与时序见图 3-2。

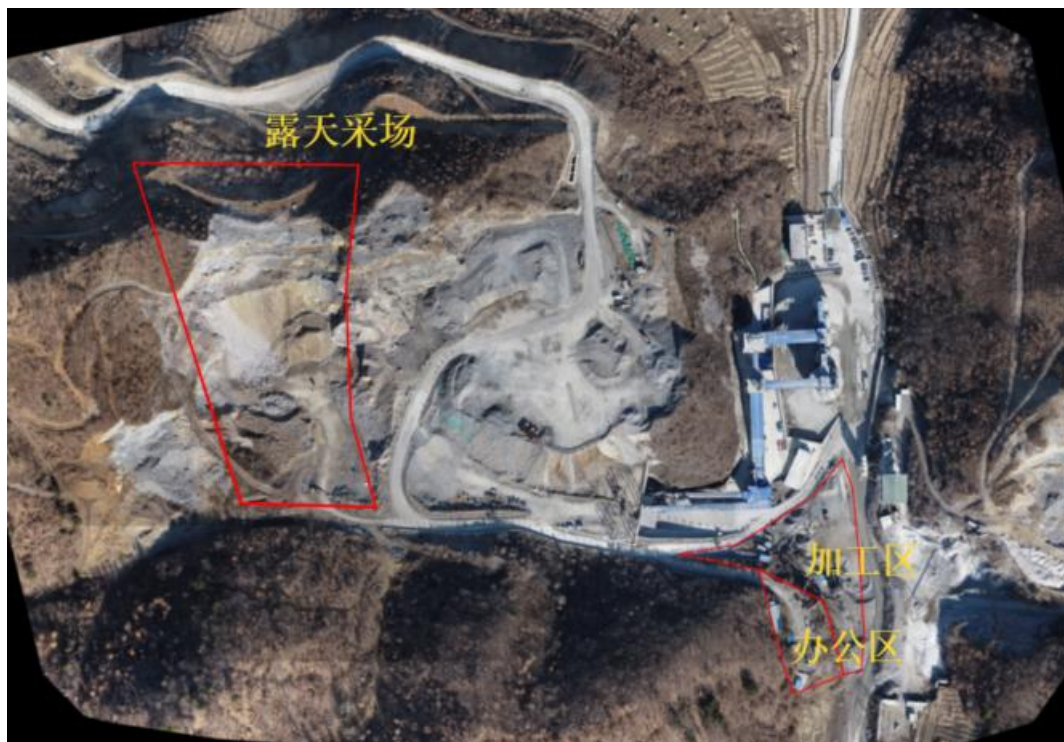
图 3-3 采区全景图

现场调查评估区内，位于采区外东部，主要架设用于生产加工设备，损毁土地面积 0.6882hm²，损毁土地类型为采矿用地和乔木林地，土地权属为大甸子镇北三道沟村，见图 3-3。

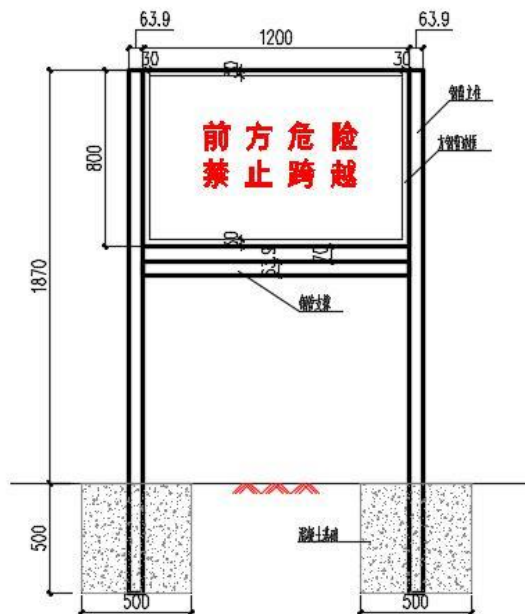
图 5-1 警示牌示意图

2、为防止周边居民或牲畜跌落矿坑，坡面边坡坡顶布置围栏防护网、警示标志。围栏防护网采用 14 号镀锌铁丝双股拧编，刺距 120mm，镀锌量 $\geq 270\text{g}/\text{m}^2$ ，每隔 3m 设置一个高 2.3m，埋深 500mm，截面尺寸 $0.20 \times 0.20\text{m}$ 的 C30 混凝土桩，共布置镀锌刺绳栅栏 500m，其中预制 C30 围栏立柱 166 根，立柱基础 21m^3 ，镀锌刺绳 4000m，布设白钢警示牌，基础 1.25m^2 ，挖方 1.25m^3 。警示牌每 50m 设置一个，按照现状及预测开采终了情况，矿山需警示牌 5 个。

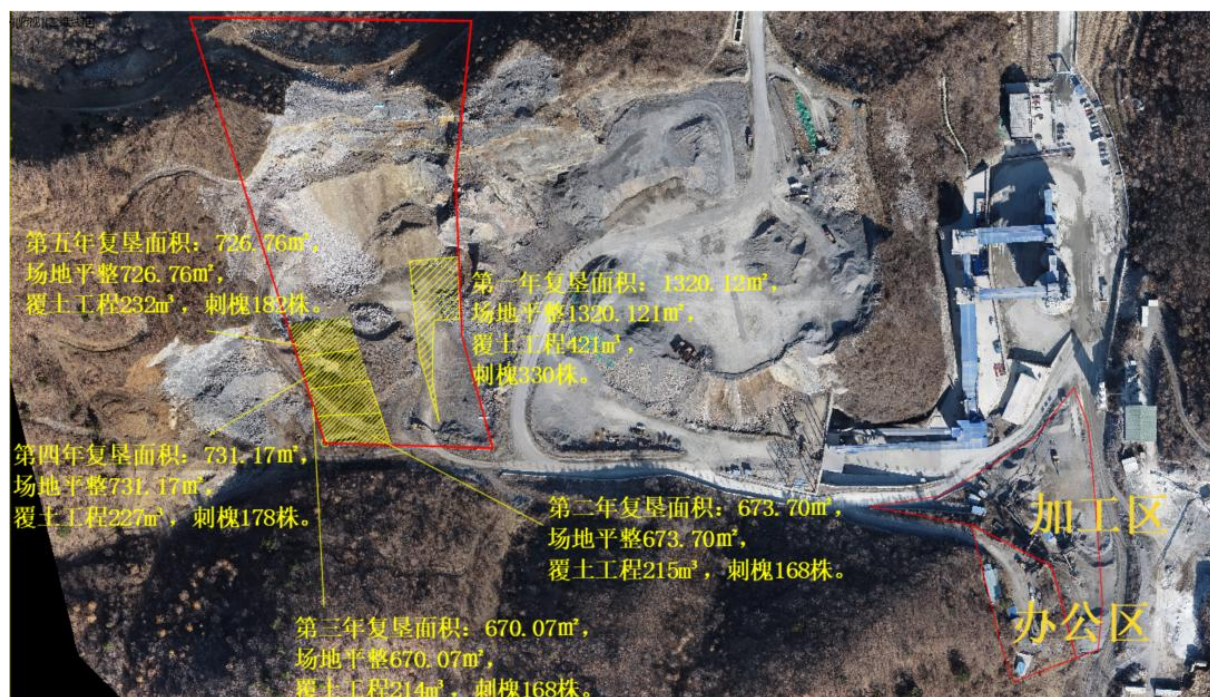
图 6-1 五年治理区位置示意图

阶段	时间	复垦单元	主要工程措施	单位	工程量
第一 阶段	2023.01-2027.12	项目生产阶段，具体复垦工程依据铁岭县环规和矿山实际开采进度进行，拟计划对矿区露天采场区域进行复垦复绿工程			
	2023	露天采场	治理面积	m ²	1320.12
			土地平整	m ²	1320.12
			覆土工程	m ³	421
			栽植刺槐	株	330
	2024	露天采场	治理面积	m ²	673.70
			土地平整	m ²	673.70
			覆土工程	m ³	215
			栽植刺槐	株	168
	2025	露天采场	治理面积	m ²	670.07
			土地平整	m ²	670.07
			覆土工程	m ³	214
			栽植刺槐	株	168
	2026	露天采场	治理面积	m ²	731.17
			土地平整	m ²	731.17
			覆土工程	m ³	227
			栽植刺槐	株	178
	2027	露天采场	治理面积	m ²	726.76
			土地平整	m ²	726.76
			覆土工程	m ³	232
栽植刺槐			株	182
