铁岭县鸿泰矿业有限公司
矿山地质环境保护与土地复垦方案

编制单位：辽宁省第九地质大队有限责任公司

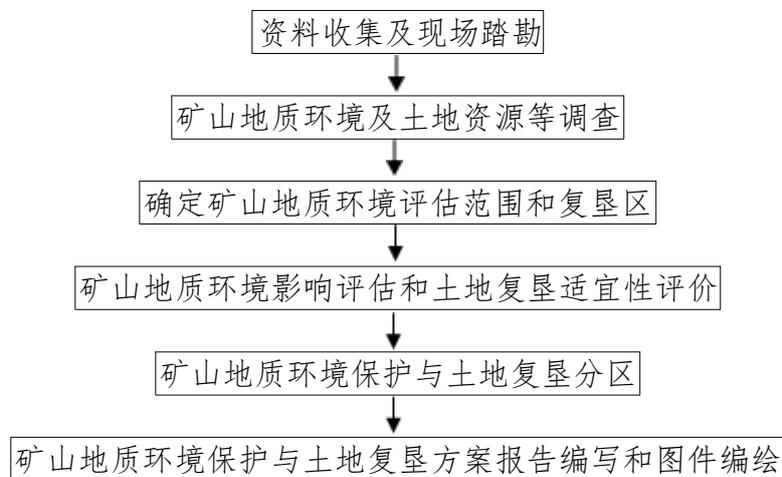
图 0-1 工作程序图

我公司接受委托后，即组成项目工作组收集了与编制方案有关的储量核实报告、开发利用方案等相关技术文件，然后对矿区及周边地区开展了地质环境调查工作，主要调查了矿区内的地形地貌、地层岩性与地质构造及土地利用类型、土壤及植被类型；水文地质条件、工程地质条件、矿体地质特征和人类工程活动情况等，并定量的走访了当地群众，收集了当地群众对该矿环境恢复治理与土地复垦工作的意见和建议。详见图 0-1。

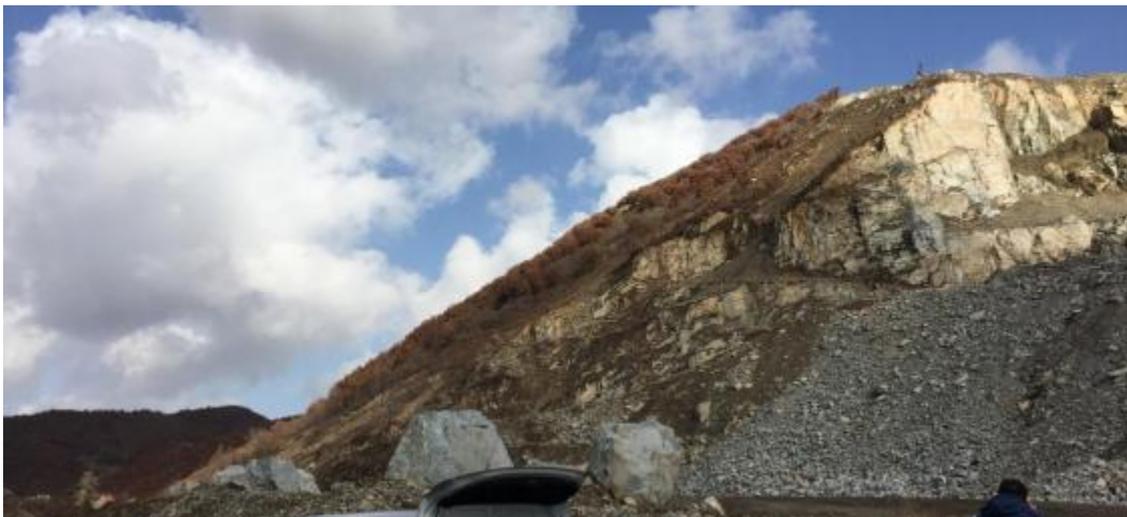
图 2-1 项目区地形地貌

矿区山脉系长白山脉吉林哈达岭的西延部分，属低山丘陵地貌，区内海拔 150-288.90m，地势起伏较大，最大高差约 138.90m，地形坡度 33—35°，地势起伏不大，相对高差较小。丘坡冲沟不发育，残坡积物厚度 0.5~2.0m，为构造剥蚀地形，由于采矿活动，矿区范围内已形成采场，基岩裸露，山坡坡面完整性差。

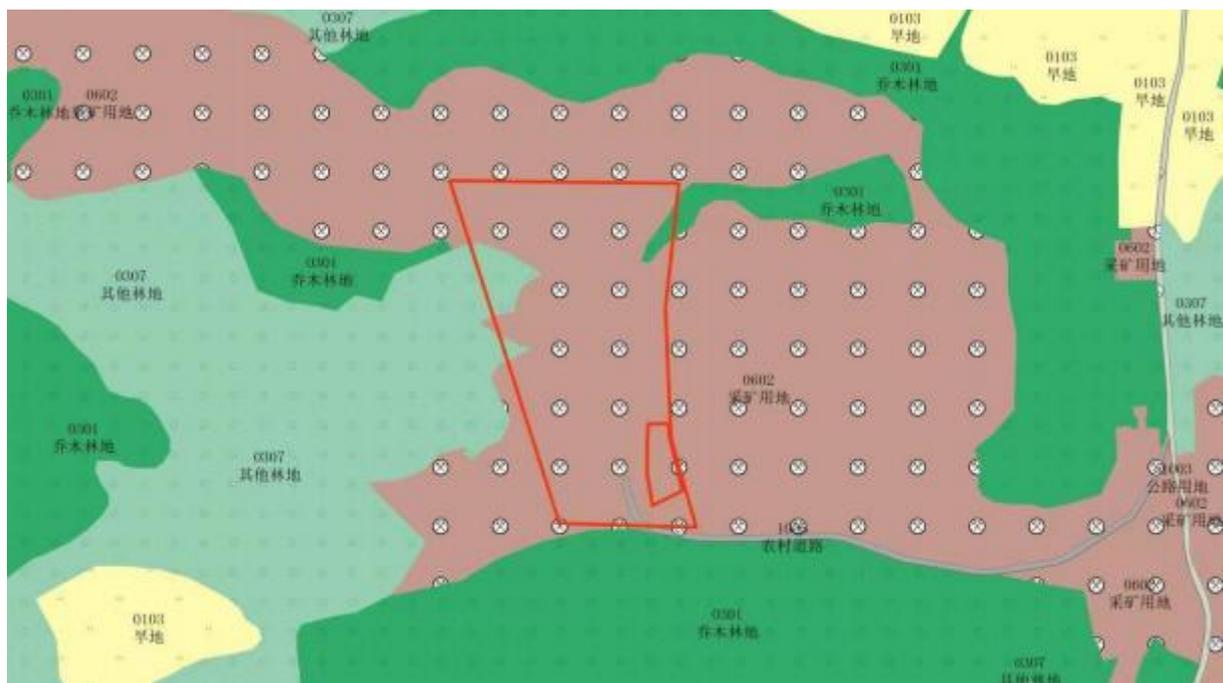
图 2-6 土地利用现状示意图

矿区现状及其预测损毁影响范围总面积 4.2598hm²，区内没有基本农田保护区，其中损毁旱地 0.1627hm²，占总面积 3.82%；损毁乔木林地 0.2115hm²，占总面积 4.96%；损毁其他林地 1.1608hm²，占总面积 3.77%；损毁采矿用地 3.7048hm²，占总面积 86.98%；损毁农村道路 0.0200hm²，占总面积 0.47%；项目区土地利用现状详见表 2-2 和土地利用现状示意图，图 2-5。

权属	一级地类		二级地类		数量 hm ²	比例 %
	编号	名称	编号	名称		
大甸子镇北 三道沟村	01	耕地	0103	旱地	0.1627	3.82
	03	林地	0301	乔木林地	0.2115	4.96
			0307	其他林地	0.1608	3.77
	06	工矿仓储用地	0602	采矿用地	3.7048	86.98
	10	交通运输用地	1006	农村道路	0.0200	0.47
合计					4.2598	100.00

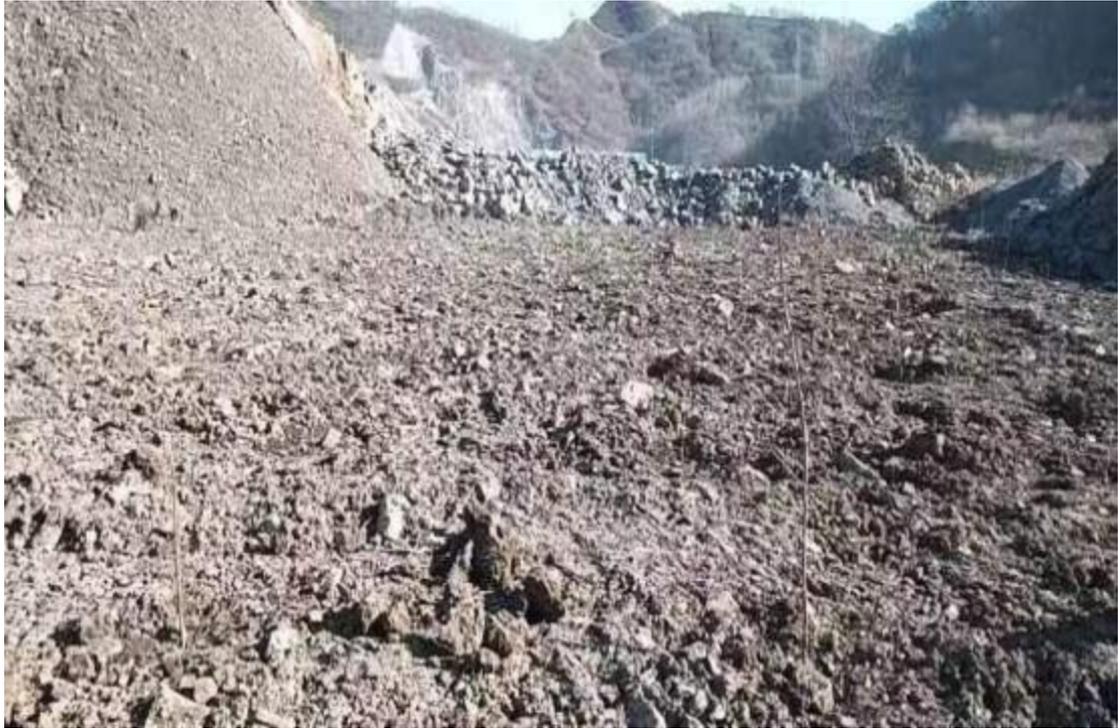
图 2-8 栽植刺槐区域

编号	项目名称	单位	工程量	备注
一	场地平整工程			
1	场地平整	1000m ²	1.093	
2	客土工程	m ³	656	
二	植被工程			
1	栽植刺槐	100 株	4.86

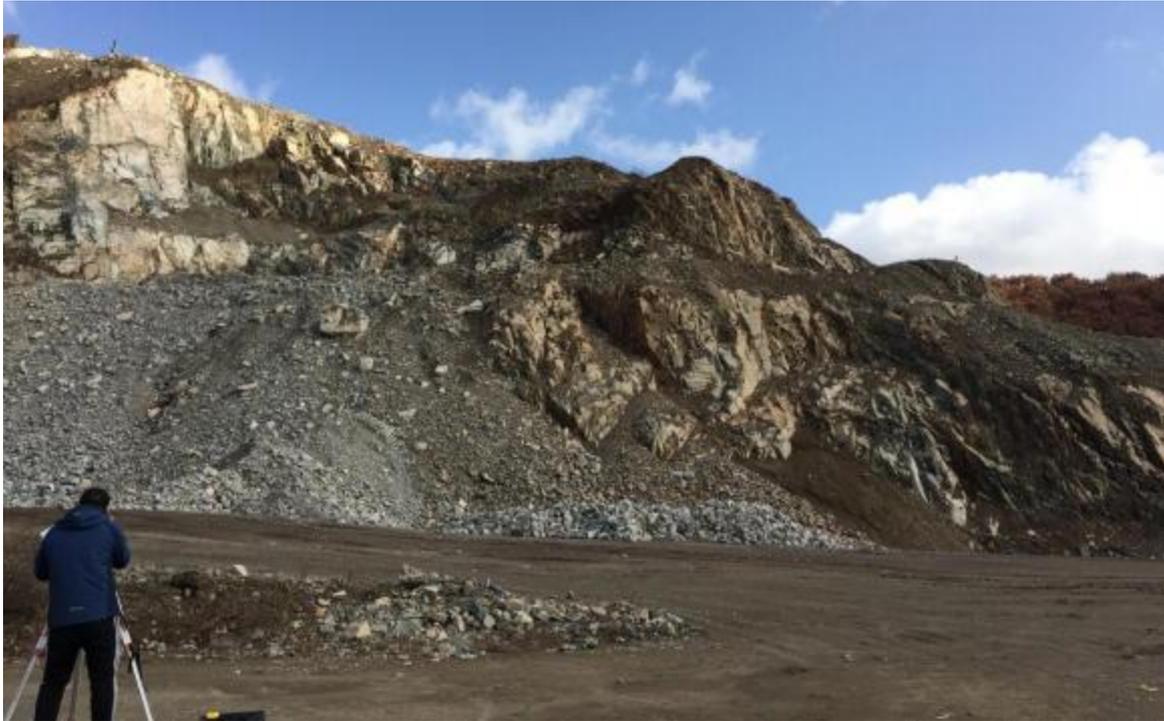
图 3-1 矿山部分边坡照片

矿山前期已进行露天开采，现场调查矿山地质灾害不发育，主要是坡顶的碎石沿边坡崩塌、滑坡至坡底或开采的碎石零散堆放，崩塌、滑坡规模较小，一般不超过 15-26m³，形成原因主要为坡顶碎石、松散岩块受机械振动发生岩石结构面失稳而下滑，其危险性小（依据《地质灾害危险性评估规范》(DZ/T0286-2015)表 3-7~表 3-8），造成人员伤亡和经济损失的可能性小，影响程度较轻。

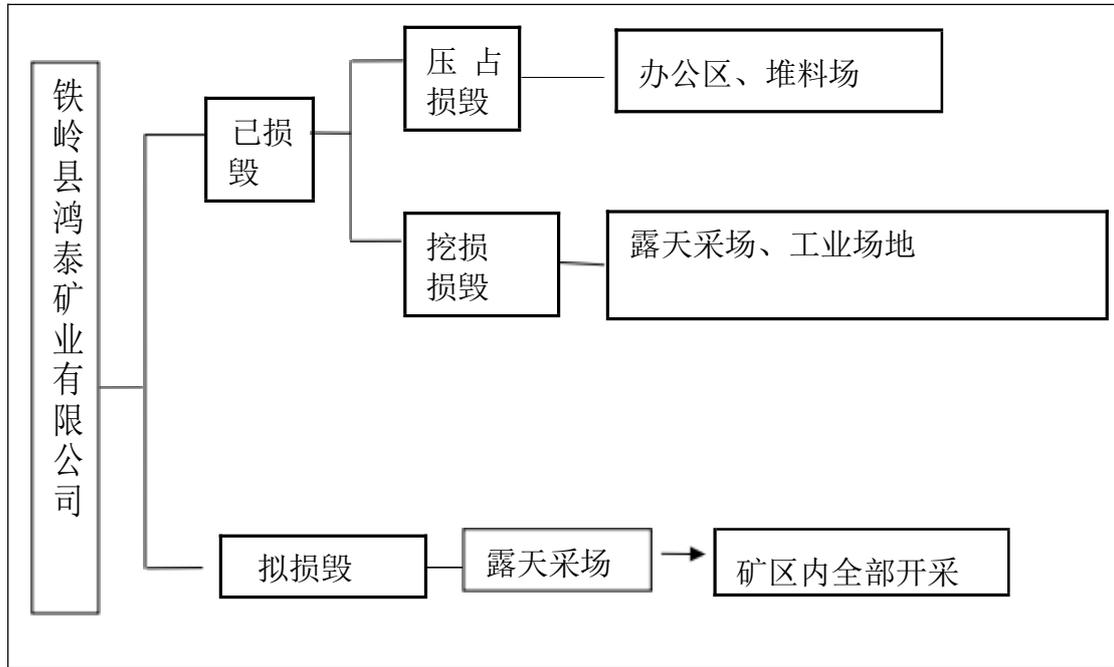
图 3-2 土地损毁环节与时序图

该矿是已建矿山，生产系统早已形成。在前期的生产过程中已经形成了加工区、露

天采场和办公区等土地损毁单元类型，未来设计充分利用现有工程，开采矿区境界内的矿石。矿区土地损毁环节与时序见图 3-2。

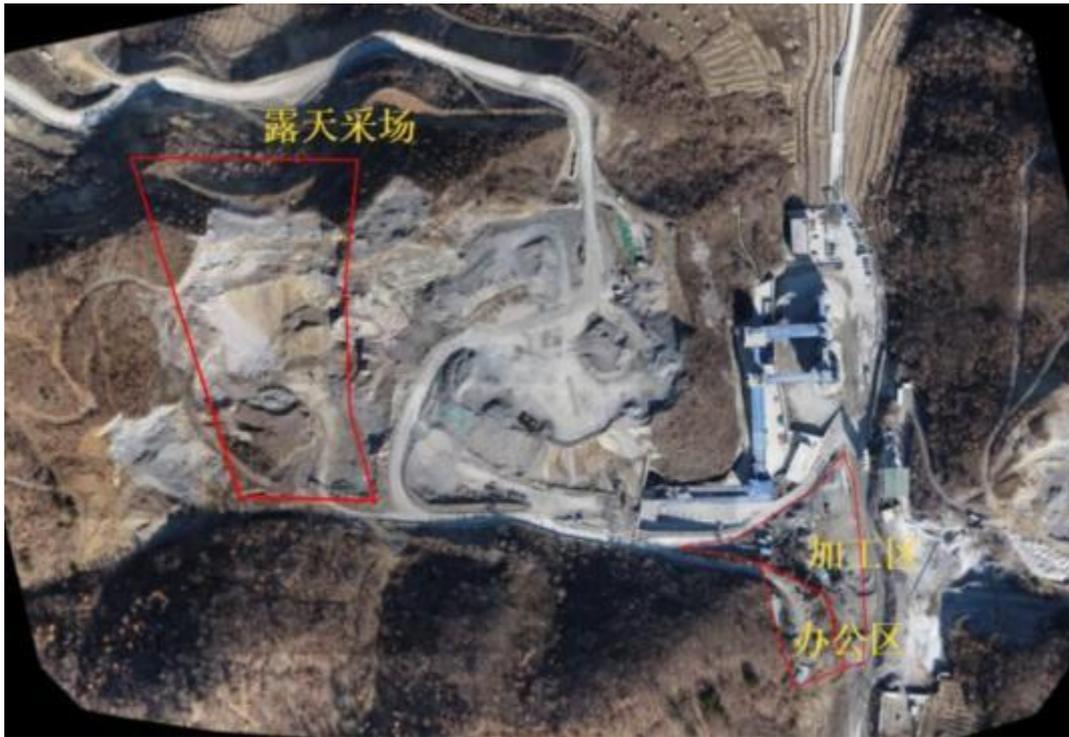
图 3-3 采区全景图

现场调查评估区内，位于采区外东部，主要架设用于生产加工设备，损毁土地面积 0.6882hm²，损毁土地类型为采矿用地和乔木林地，土地权属为大甸子镇北三道沟村，见图 3-3。

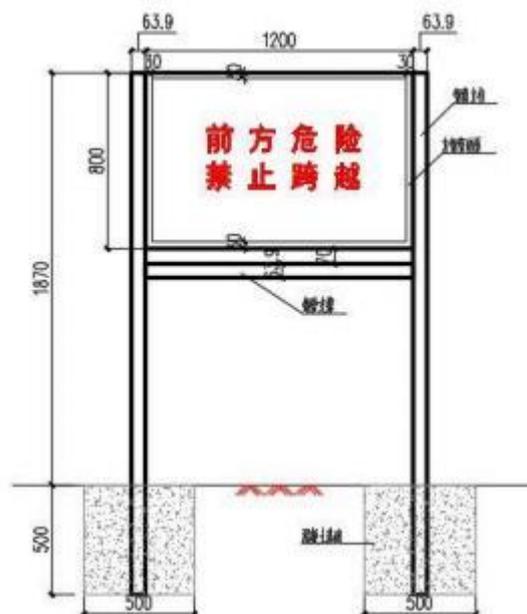
图 5-1 警示牌示意图

2、为防止周边居民或牲畜跌落矿坑，坡面边坡坡顶布置围栏防护网、警示标志。围栏防护网采用 14 号镀锌铁丝双股拧编，刺距 120mm，镀锌量 $\geq 270\text{g}/\text{m}^2$ ，每隔 3m 设置一个高 2.3m，埋深 500mm，截面尺寸 $0.20 \times 0.20\text{m}$ 的 C30 混凝土桩，共布置镀锌刺绳栅栏 500m，其中预制 C30 围栏立柱 166 根，立柱基础 21m^3 ，镀锌刺绳 4000m，布设白钢警示牌，基础 1.25m^2 ，挖方 1.25m^3 。警示牌每 50m 设置一个，按照现状及预测开采终了情况，矿山需警示牌 5 个。

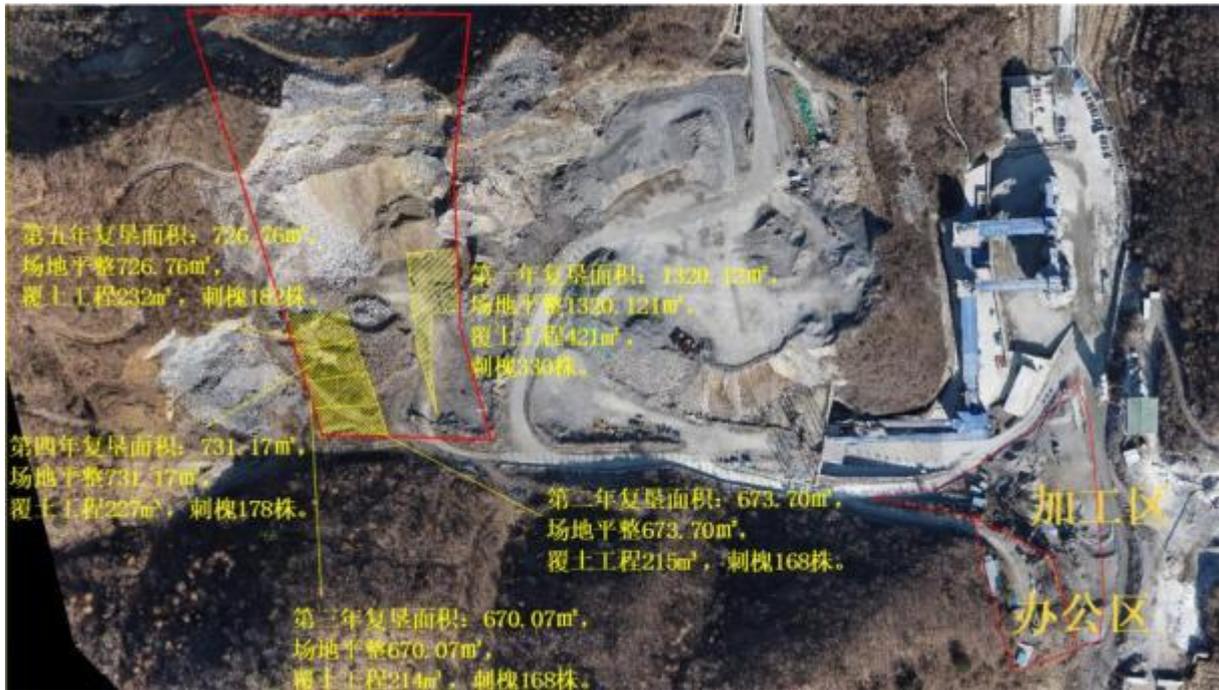
图 6-1 五年治理区位置示意图

阶段	时间	复垦单元	主要工程措施	单位	工程量
第一 阶段	2023.01-2027.12	项目生产阶段，具体复垦工程依据铁岭县环规和矿山实际开采进度进行，拟计划对矿区露天采场区域进行复垦复绿工程			
	2023	露天采场	治理面积	m ²	1320.12
			土地平整	m ²	1320.12
			覆土工程	m ³	421
			栽植刺槐	株	330
	2024	露天采场	治理面积	m ²	673.70
			土地平整	m ²	673.70
			覆土工程	m ³	215
			栽植刺槐	株	168
	2025	露天采场	治理面积	m ²	670.07
			土地平整	m ²	670.07
			覆土工程	m ³	214
			栽植刺槐	株	168
	2026	露天采场	治理面积	m ²	731.17
			土地平整	m ²	731.17
			覆土工程	m ³	227
			栽植刺槐	株	178
	2027	露天采场	治理面积	m ²	726.76
			土地平整	m ²	726.76
			覆土工程	m ³	232
栽植刺槐			株	182
