铁岭县金圣石材有限公司采石场
(水泥用石灰岩)
矿山地质环境保护与土地复垦方案

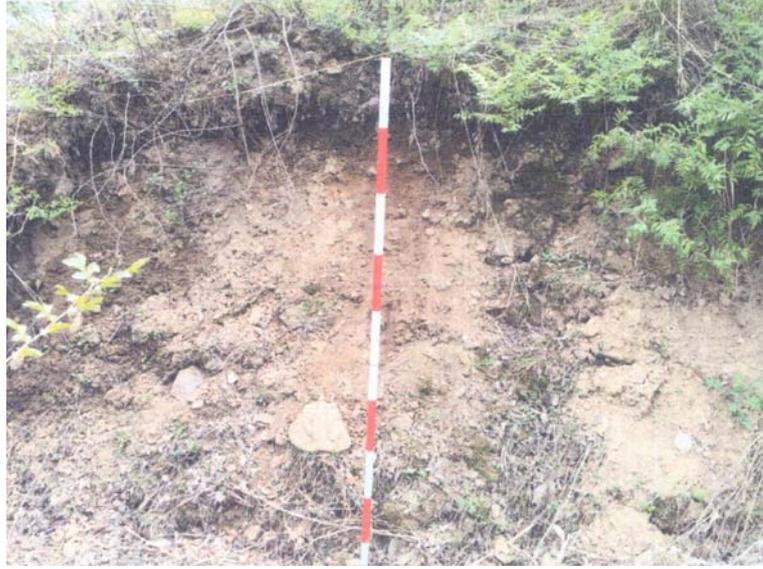
照片 2-1 土壤剖面

B 层：心土层（淀积层），厚度 30~40cm 左右。是起保水保肥作用的重要层次，是生长后期供应水肥的主要层次。在这一层中根系的数量约占根系总量的 20~30%。

C 层：底土层（母质层）：是土壤中不受耕作影响，保持母质特点的一层。可供利用的营养物质较少，根系分布较少。一般常把此层的土壤称为生土或死土。

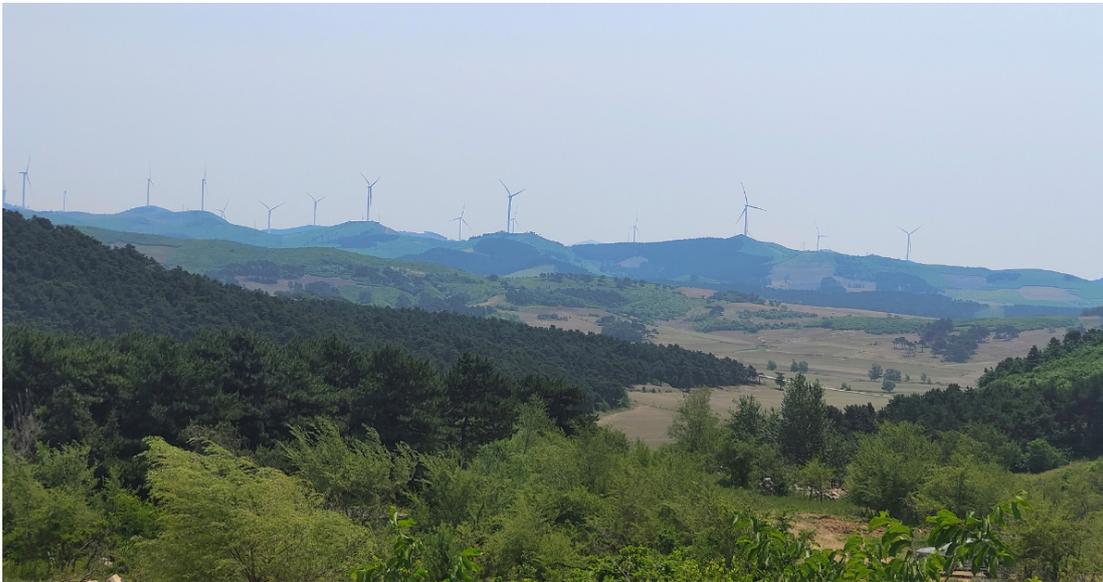
照片 2-2 矿区地形地貌

矿区地处低山丘陵区，地形坡度一般大于 20°，地形起伏变化不大，矿区内已有旧采场一处，破坏土地类型主要为采矿用地，对地形地貌景观破坏较严重，现有采坑未见崩塌掉块现象。地形切割较浅，地形利于自然排水。

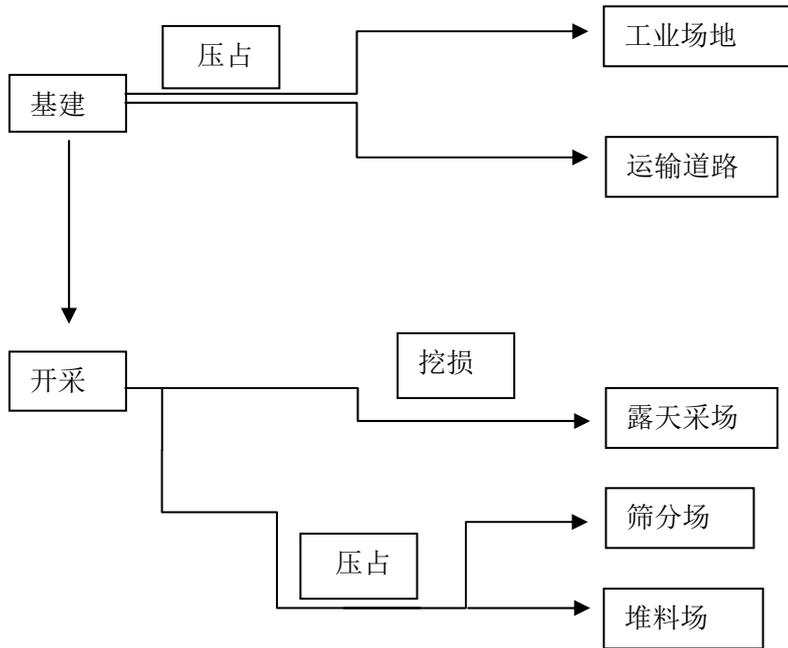
图 3-2 土地损毁环节与形式示意图

土地损毁环节与形式示意图见图 3-2。

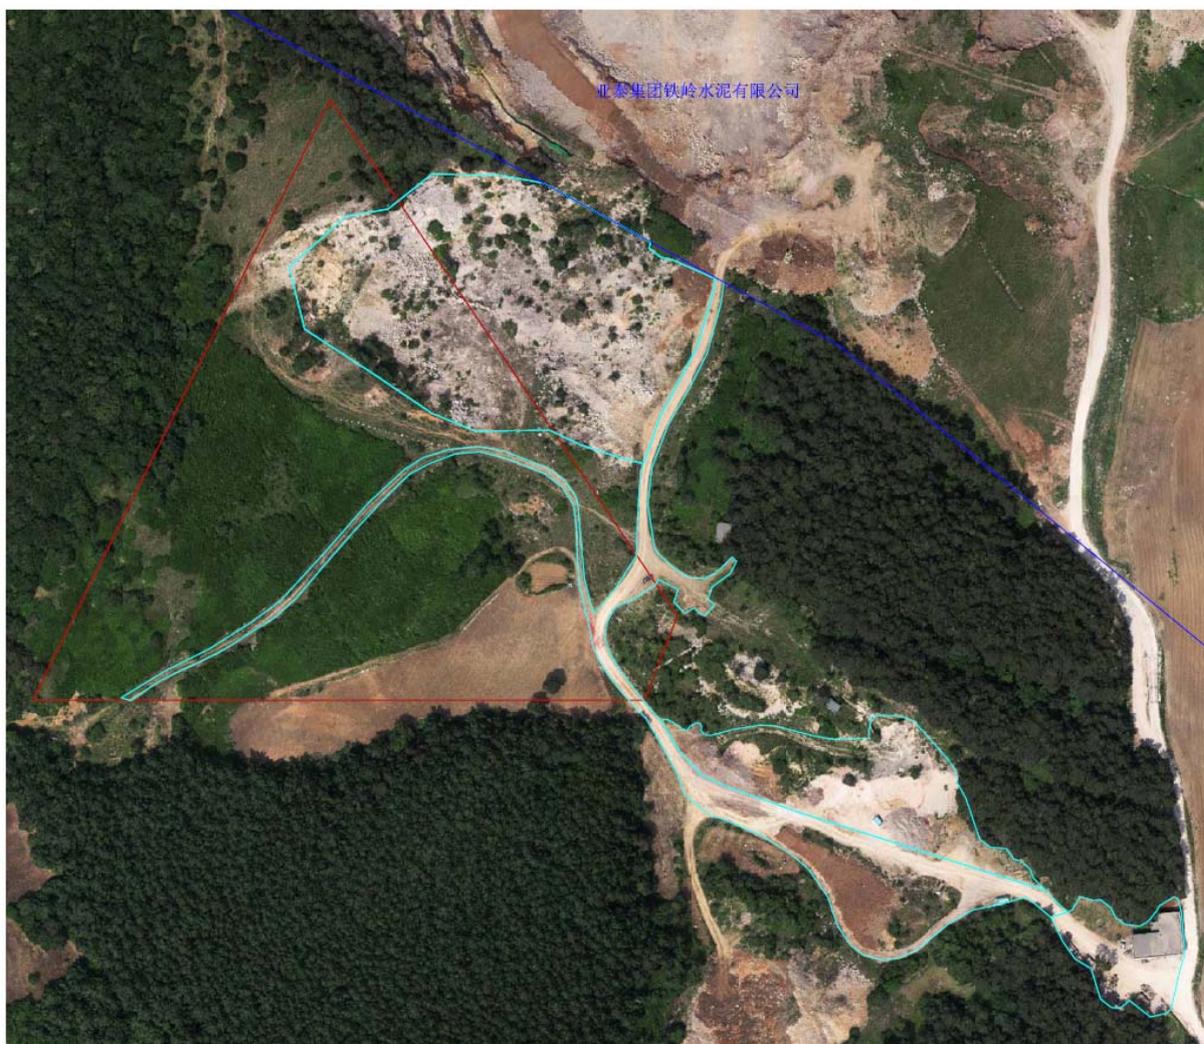
图 3-3 矿区现状损毁单元航拍图

根据现场调查，矿山现状对土地的损毁主要有工业广场、露天采场、原筛分场、原堆料场和道路对土地的损毁。

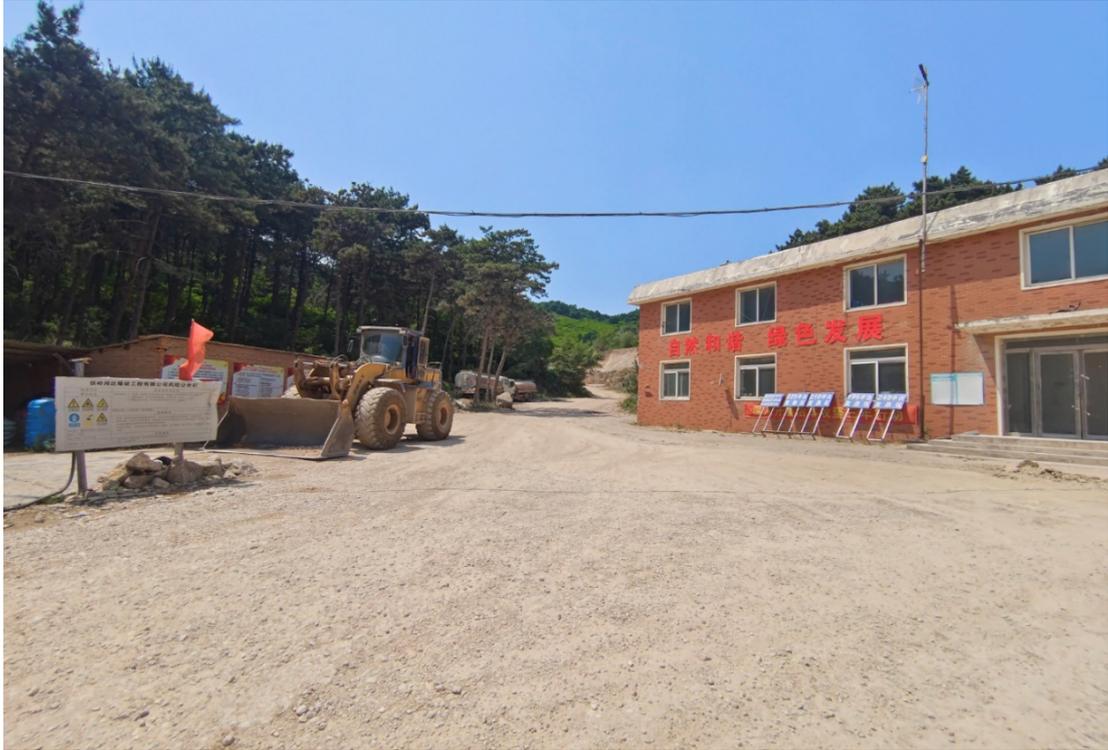
照片 3-1 工业场地

工业场地位于矿区外东南侧 200m 处，主要用于人员的办公、休息和设备车辆的存放，长 55m，宽 45m，压占损毁土地面积 0.1629hm²，其中损毁乔木林地面积为 0.0923hm²，损毁采矿用地面积为 0.0478hm²，损毁农村道路面积为 0.0228hm²，损毁土地位于矿界外。

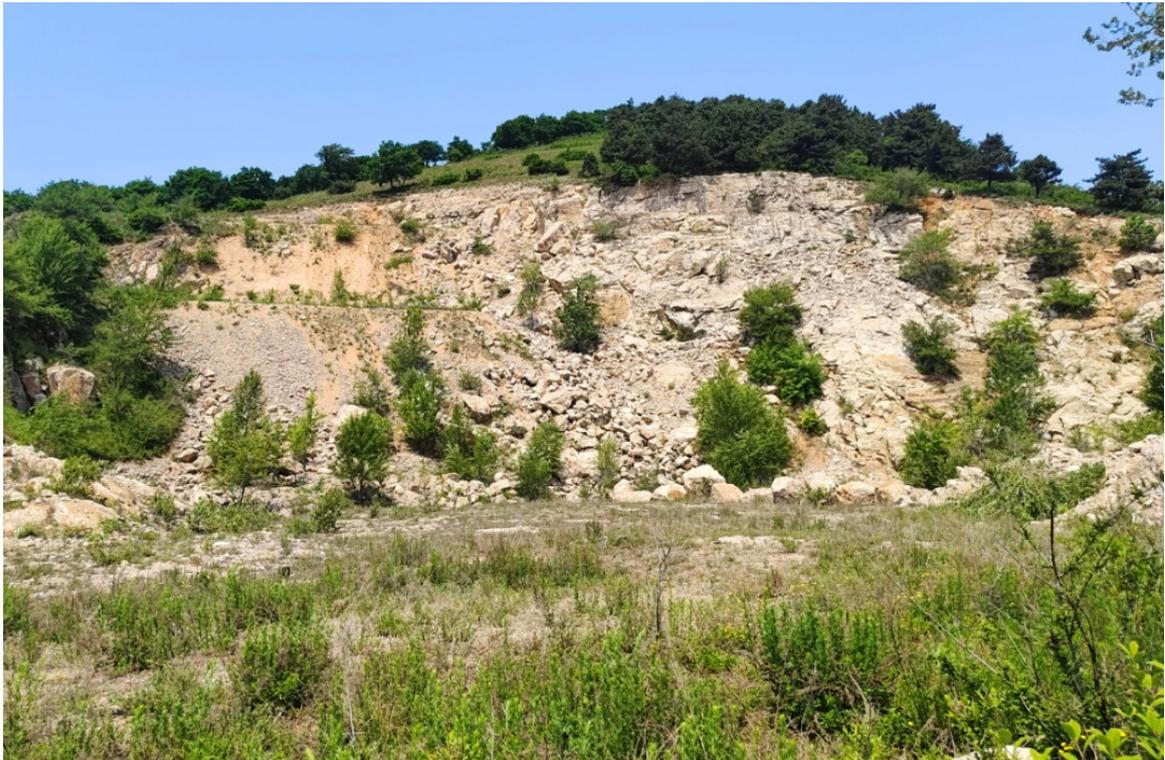
照片 3-2 露天采场

露天采场位于矿区北部，呈不规则椭圆形，采坑为山坡露天采场，长 249m，宽 216m，最高开采标高 234.39m，最低开采标高 194.61m，损毁土地面积为 1.3042hm²，其中乔木林地面积为 0.0005hm²，损毁其他草地面积为 0.0082hm²，损毁采矿用地面积为 1.2955hm²。矿区内损毁土地面积为 0.4831hm²，矿区外损坏土地面积为 0.8211hm²。

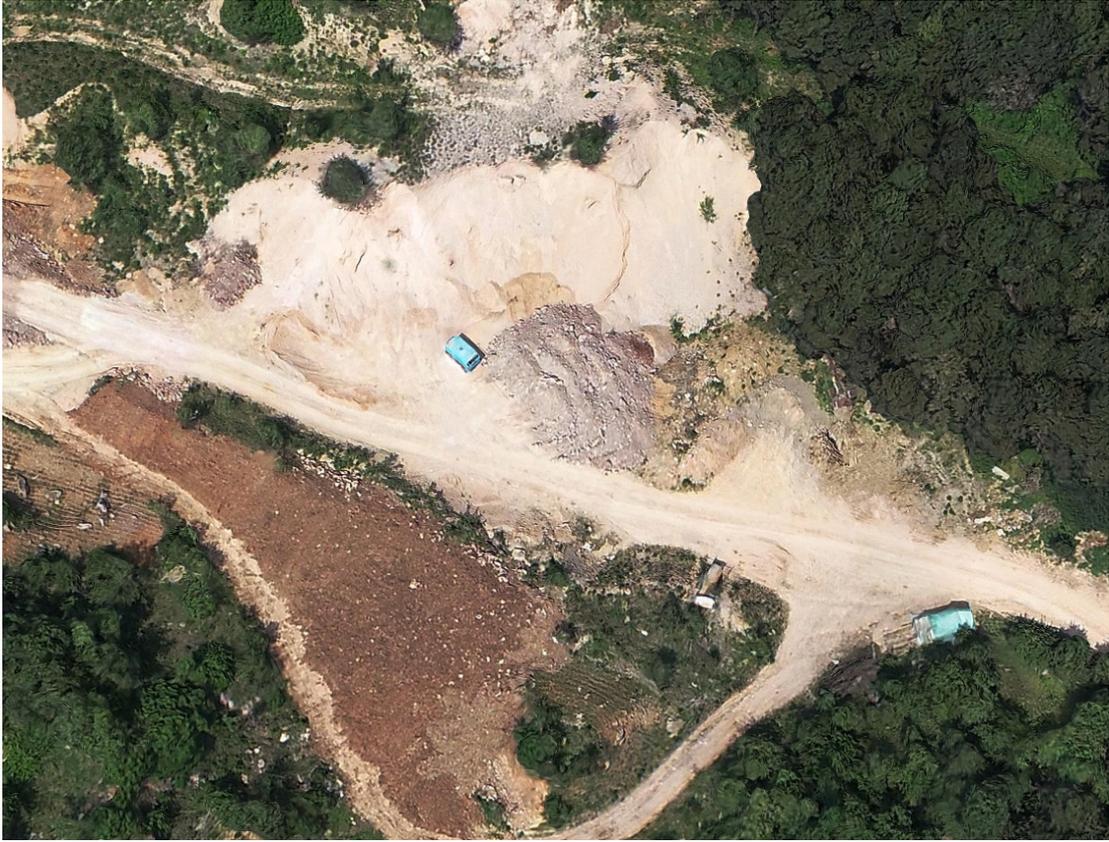
照片 3-3 原破碎场和堆料场

原筛分场位于矿区外东南侧 100m 处，现状筛分设备已经拆除运走，只有少量矿石堆放，压占损毁土地面积 0.4271hm²，其中损毁乔木林地面积为 0.0182hm²，损毁采矿用地面积为 0.4067hm²，损毁农村道路面积为 0.0022hm²，损毁土地位于矿界外。

原堆料场位于矿区外东南侧 110m 处，用于少量矿石或废石的临时堆放，目前场地内的矿石已运走，压占损毁土地面积 0.1653hm²，其中损毁采矿用地面积为 0.1439hm²，损毁农村道路面积为 0.0214hm²，损毁土地位于矿界外。

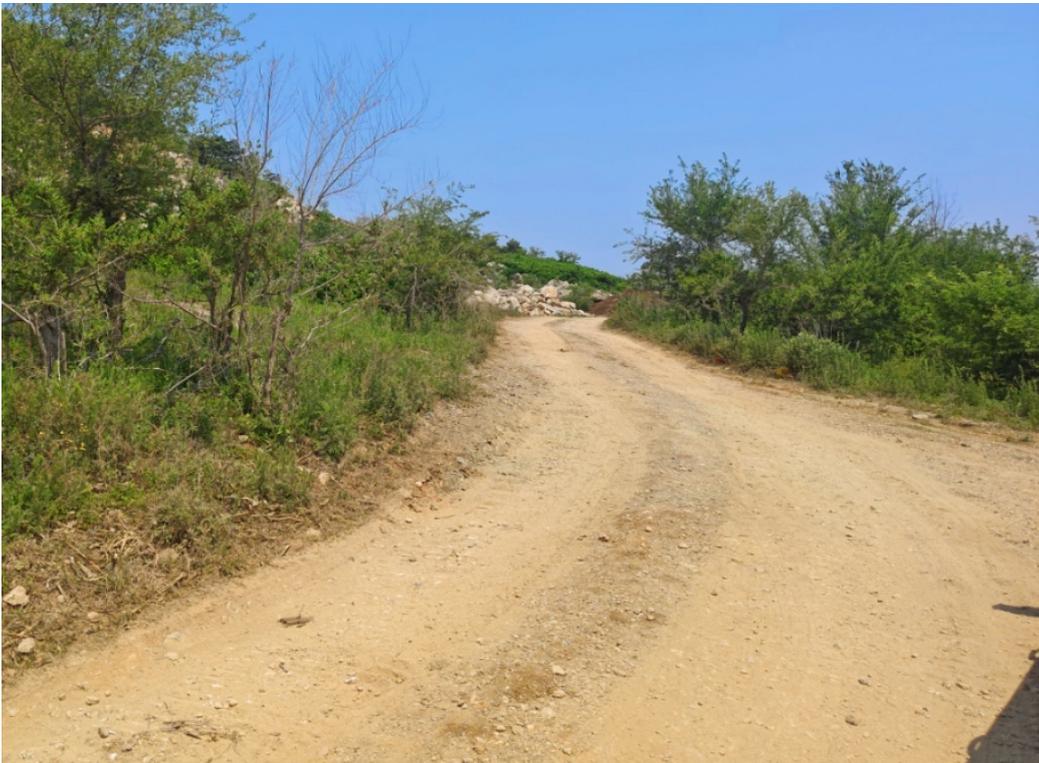
照片 3-4 矿区已有道路

矿区道路为农村道路，部分运输道路部分位于其他损毁单元内，不再重复统计损毁面积。道路主要是从工业广场通往露天采场，用于矿石和废石的运输。压占损毁土地面积为 0.4171hm²，其中损毁旱地面积为 0.0126hm²，乔木林地面积为 0.0202hm²，损毁其他草地面积为 0.0179hm²，损毁采矿用地面积为 0.2237hm²，损毁农村道路面积为 0.1427hm²，矿区内损毁土地面积为 0.1198hm²，矿区外损坏土地面积为 0.2973hm²。

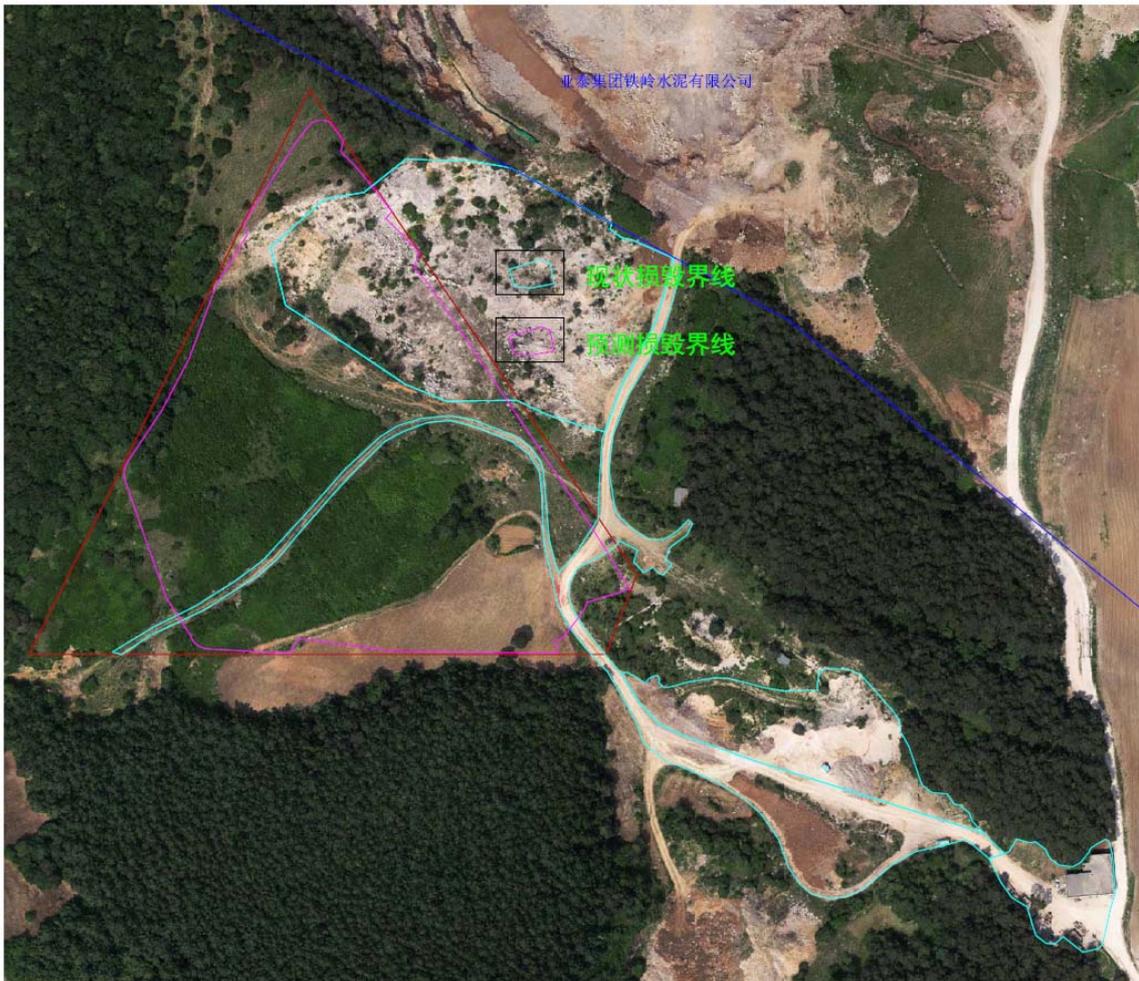
图 3-4 矿区预测损毁单元航拍示意图

矿山后期采用露天开采方式，将在原有的露天采场的基础上进一步开采，开采前需将拟损毁区域的表土剥离，新剥离的表土堆放至原筛分场，不新增损毁土地；露天开采产生的废石量极少，主要用于道路的铺垫，可临时堆放在原堆料场，不新增损毁土地。矿山现有的地表建筑和道路可以满足矿山后期开采需求，无需新建。因此，预测矿山拟损毁单元为露天采场对土地的损毁。

依据开发利用方案，露天采场将在原有基础上进一步开采，最终形成的露天采场最低标高为 150m，最高标高为 150m，长度约 220m，宽度约 195m，最大深度为 100m，新增挖损损毁土地面积为 2.2954hm²，其中损毁旱地面积 0.1914hm²，损毁乔木林地面积 0.0298hm²，损毁其他草地面积 1.8332hm²，损毁采矿用地面积 0.2031hm²，损毁农村道路面积 0.0379hm²，损毁土地位于矿界内。

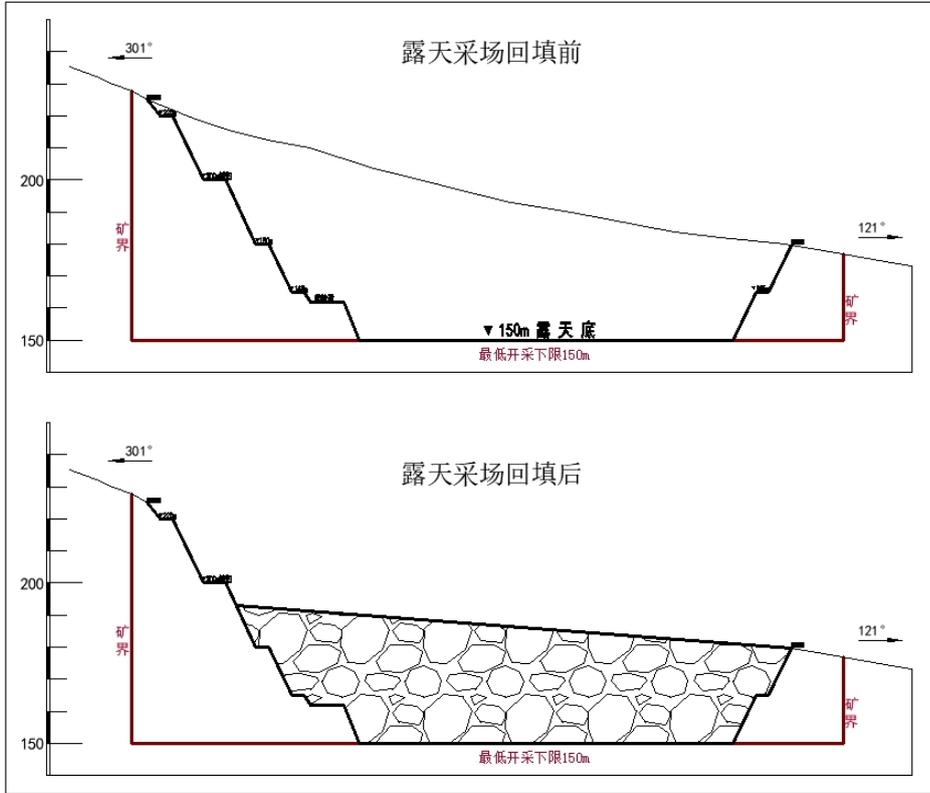
图 5-1 露天采场回填示意图

矿山开采最终形成的露天采场为凹陷露天采场，开采前先将拟损毁区域的表土剥离，同时在采场东北边坡顶部开挖简易截水沟，采矿活动结束后凹陷坑进行废石回填然后平整。

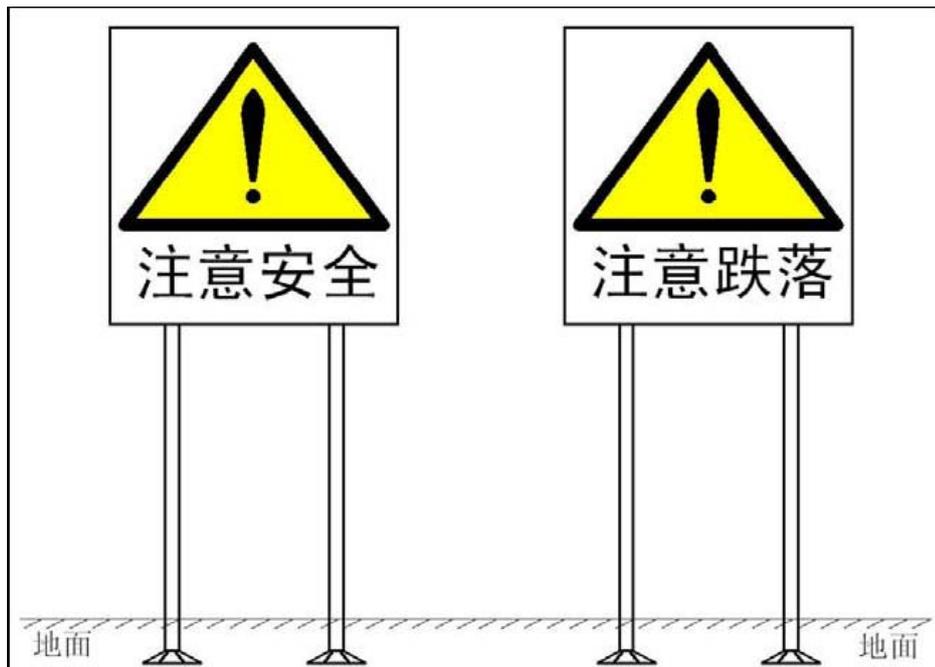
图 5-2 警示牌示意图

设计在露天采坑高陡边坡顶底处、工业广场、道路外围布置一定数量的警示牌，一是可以提醒矿山工作人员注意生产安全；二是提醒外来人员提高警惕，以免发生意外；警示牌材质及规格大小参照矿山之前制作的警示牌样板；警示牌布设间距为 50m。

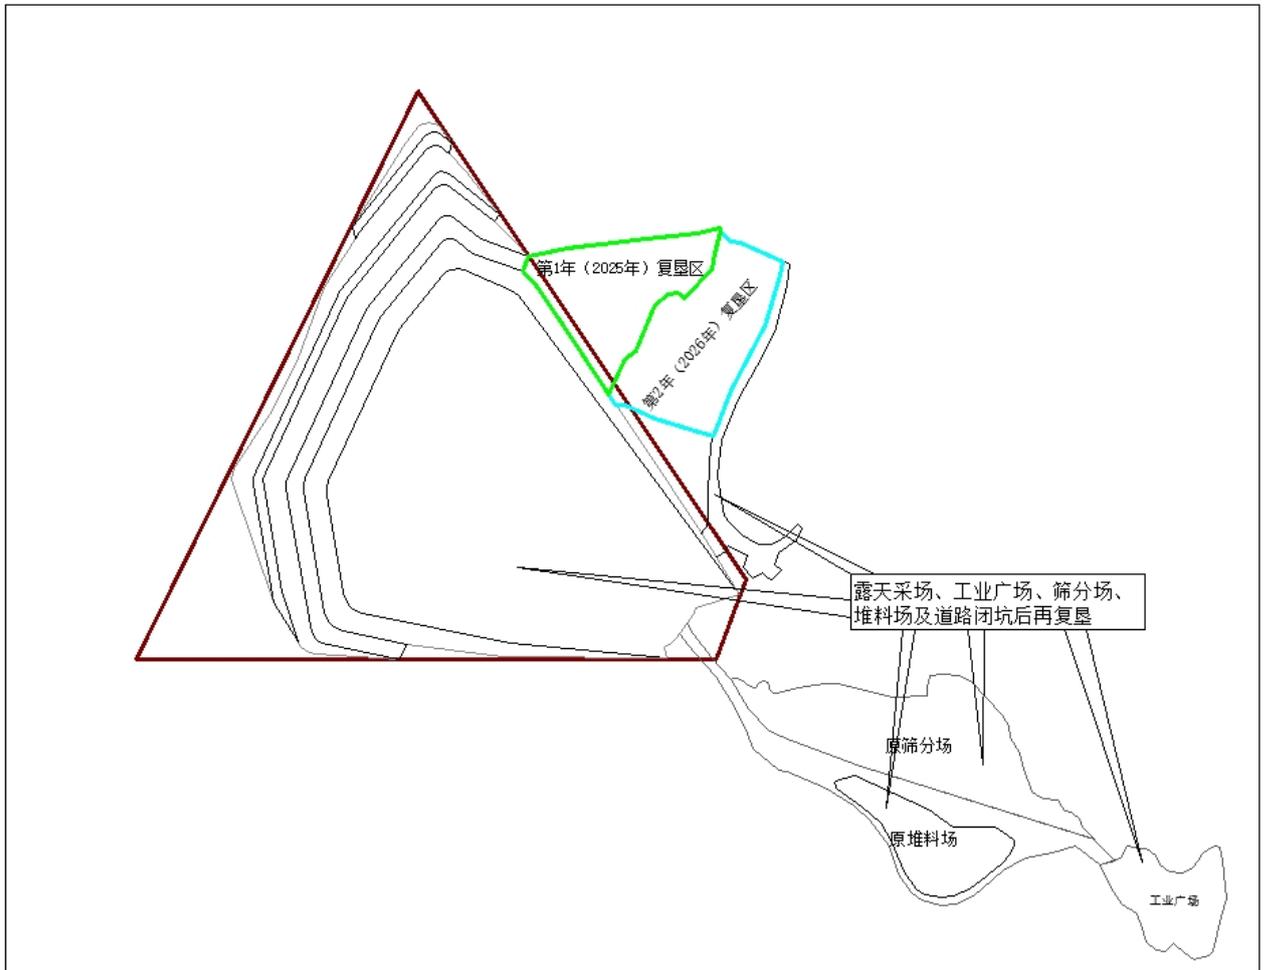
图 6-1 近期各年度工作安排示意图

矿山剩余服务年限为 5 年 4 个月，近期年度计划安排与总体计划安排一致。近期各年度工作安排计划示意图见图 6-1。
